ПАСПОРТ ДОСТУПНОСТИ

«Учебный корпус ДСПО»

г. Пермь, ул. Баумана, д. 22а

АКТ ОБСЛЕДОВАНИЯ
объекта социальной инфраструктуры
К ПАСПОРТУ ДОСТУПНОСТИ
объекта социальной инфраструктуры

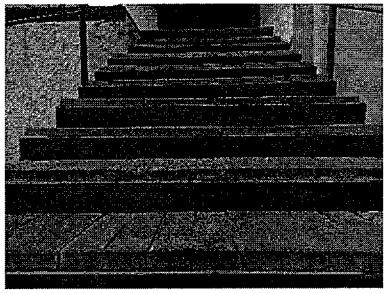
Ширина проступи ступеней от 0,33 м.	**Не соответствует нормативу.**	О,С
2.1.15	Высота подступенка.	0,12-0,15 м.	п. 5.1.12 СП 59. 13330.2016	Есть			Высота подступенка ступеней лестницы от 0,15 до 0,27 м.		О,С

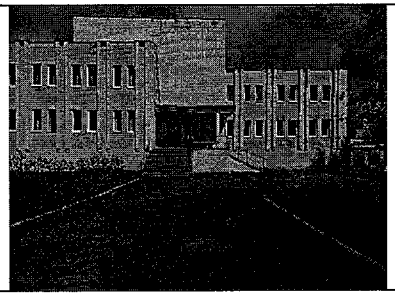
Навес оборудован.	Соответствует нормативу.	О,С,Г,У
2.4	**Дверь центрального входа** *В соответствии с п. 6.1.1 СП 59. 13330.2016 в здании должен быть как минимум один вход, доступный для инвалидов и других МГН.*

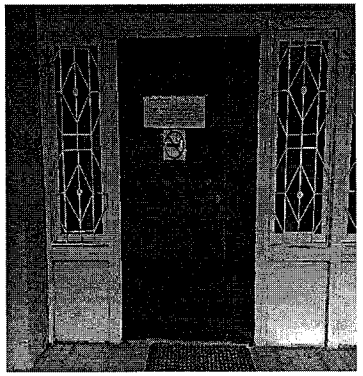
Ширина одной створки двери – 0,96 м, обе створки – 1,22 м.	Соответствует нормативу.	К,О
2.4.2	Ручка входной двери	имеют форму, позволяющую управлять ими одной рукой и не требующую применения больших усилий или значительных поворотов руки в запястье. Контраст в сочетании цвета: дверь-ручка.	п. 6.4.3, 6.4.1 СП 59. 13330. 2016	Есть

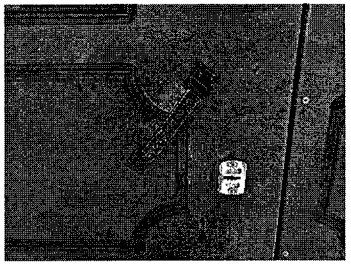
Ручка входной двери имеет удобную форму для открывания двери. Имеется контраст в сочетании цветов дверь-ручка двери.	Соответствует нормативу.	К,О,С С
2.4.3	Контрастные сочетания цветов в применяемом оборудовании (дверь-стена)	Наличие.	п. 6.4.1 СП 59. 13330. 2016	Нет

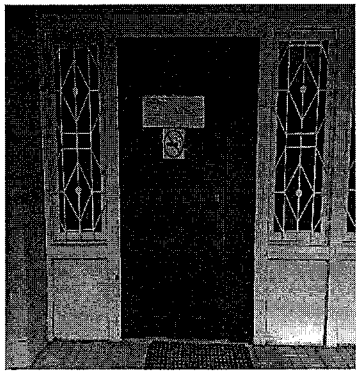
В наличие контраст в сочетании цвета: дверь – стена.	Соответствует нормативу.	С

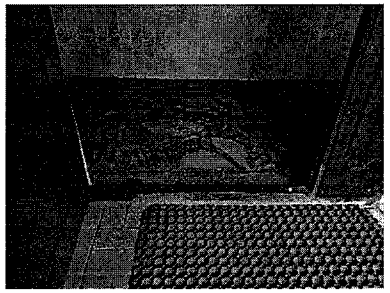
Порог 0,060 м.	**Не соответствует нормативу.**	К,О
2.4.5	Наружные вызывные устройства или средства связи с персоналом при входах в здания.	Следует применять с учетом принятой организации обслуживания посетителей, высота расположения не более 1,1 м и не менее 0,85 м.	п. 6.1.1, 6.4.2 СП 59. 13330. 2016	Нет			Вызывное устройство не оборудовано. Имеется кнопка звонка на высоте 1,72 м.	**Не соответствует нормативу.**	К,О,С
2.5	**Тамбур**								
2.5.1	Размеры тамбура.	Глубина от 1,8 м до 1,5 м, ширина не менее 2,3 м.	п. 6.1.8 СП 59. 13330. 2016	Есть			Глубина тамбура 1,51 м. Ширина тамбура 5,41 м.	Соответствует нормативу.	К

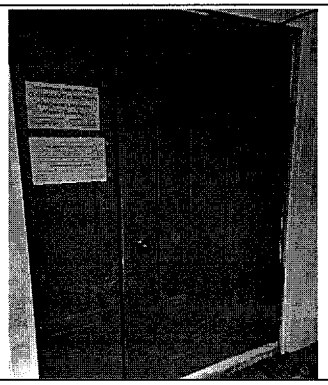
Ручка входной двери имеет неудобную (кнопочную) форму для открывания двери. Имеется контраст в сочетании цветов дверь-ручка двери.	**Не соответствует нормативу.** Соответствует нормативу	К,О,С С

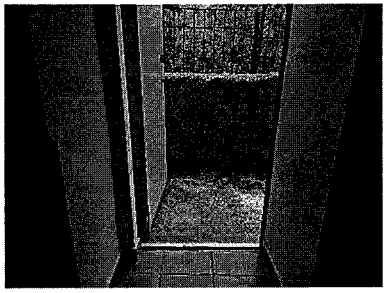
Порог высотой 0,02 м.	**Не соответствует нормативу.**	К,О,С

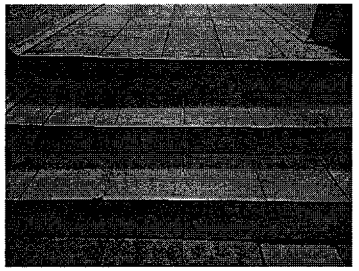
Ступени лестниц в неодинаковые по высоте подступенка, с шероховатой поверхностью.	**Не соответствует нормативу** Соответствует нормативу.	О,С,Г,У

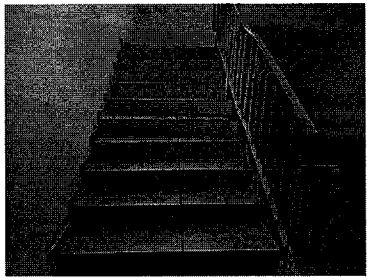
Ширина лестничного марша 1,35 м.	Соответствует нормативу.	О
3.3.13	Ширина проступи лестниц	0,3 м (допуск от 0,28 до 0,35 м).	п. 6.2.8 СП 59. 13330.2016	Есть			Ширина проступи ступеней от 0,21 до 0,31м.	**Не соответствует нормативу**	О,С

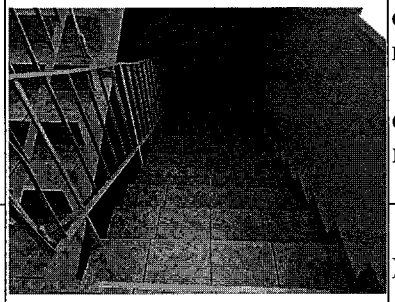
Ступени лестницы не одинаковые по высоте и глубине ступеней, с шероховатой поверхностью.	**Не соответствует нормативу.** Соответствует нормативу.	О,С,Г,У
3.3.16	Краевые ступени лестничных маршей.	Выделены цветом или фактурой.	п. 5.1.12 СП 59. 13330.2016	Нет			Краевые ступени выделены цветом..	Соответствует нормативу.	О,С
Двери к лестничным маршам									
3.3.17	**1-й этаж** Ширина двери. Высота порога.	Не менее 0,9 м. Не более 0,014 м.	п. 6.2.4 СП 59. 13330. 2016	Есть

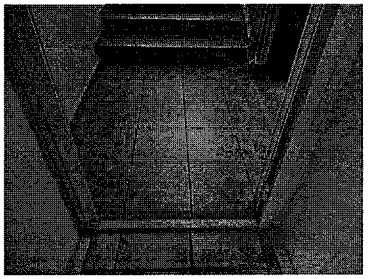
Ширина дверного проема 0,73 м. Порог 0,016.	**Не соответствует нормативу.** Соответствует нормативу.	К,О

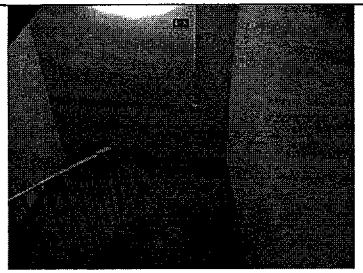
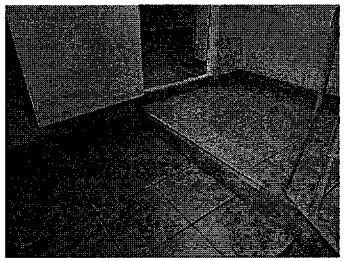
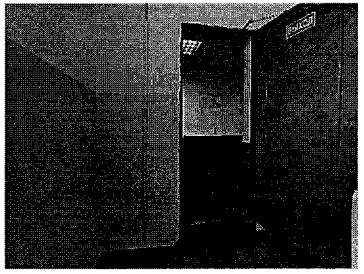
***Цоколь*** Ширина двери – 0,75 м. Высота порога – 0,15 м. ***2-й этаж*** Ширина двери – 0,77 м. Высота порога – 0,1 м. ***3-й этаж*** Ширина двери – 0,76 м. Высота порога – 0,23 м.	**Не соответствует нормативу.**	К,О
Отдельный лестничный марш на цокольный этаж (к аудиториям). Два марша 11 и 12 ступеней.

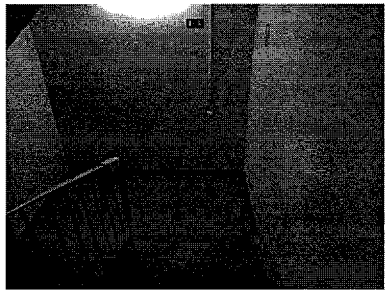
Ширина проступи ступеней от 0,21 до 0,31м.	**Не соответствует нормативу**	О,С

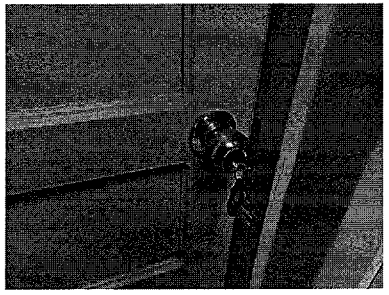
Дверная ручка имеет неудобную (кнопочную) форму для открывания двери. Контраст в сочетании цвета ручки и двери есть.	**Не соответствует нормативу.** Соответствует нормативу.	К,О,С,Г,У
4.1.3	Ширина прохода	- Не менее 1,2 м для поворота на 90°, - не менее 1,4 м для разворота на 180°.	п. 6.2.2 СП 59.13330. 2016	Есть			Ширина прохода после двери 0,90 м, далее от 1,2 до 1,5 м.	Соответствует нормативу.	К

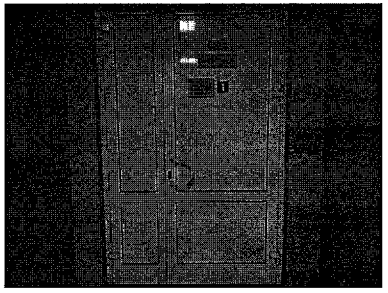
Ширина одной створки двери 0,84 м, обе створки 1,27 м.	Соответствует нормативу.	К
4.1.8	Высота порога.	Не более 0,014 м.	п. 6.2.4 СП 59. 13330.2016	Есть			Высота порога 0,02 м.	**Не соответствует нормативу.**	К

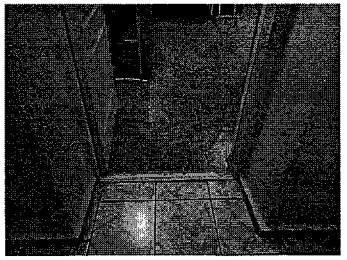
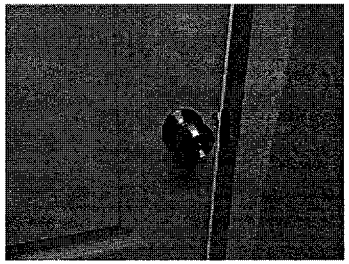
Дверная ручка имеет неудобную (кнопочную) форму для открывания двери. Контраст в сочетании цвета ручки и двери есть.	**Не соответствует нормативу.** Соответствует нормативу.	К,О,С,Г, У

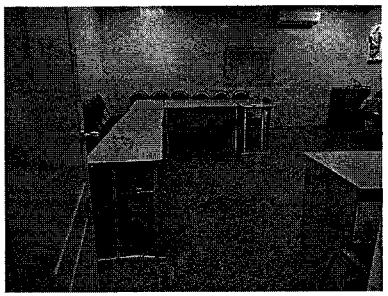
4.1.12	Ширина прохода	- Не менее 1,2 м для поворота на 90°, - не менее 1,4 м для разворота на 180°, - помещение с оборудованием не менее 0,9 м	п. 6.2.2 СП 59.13330. 2016	Есть

Ширина прохода после двери 1,1 м, далее 2,25 м (столы не закреплены к полу).	Соответствует нормативу.	К

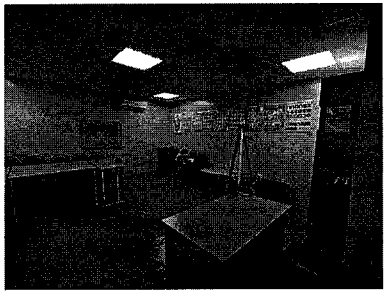
4.1.13	Параметры стола.	Проем для ног поверхности места обслуживания - ширина и высота не менее 0,75 м; - глубина не менее 0,5 м.	п. 8.1.7 СП 59. 13330.2016	Есть

Ширина проема для ног (заезда для кресла-коляски) 1,15 м и более, высота проема для ног - 0,7 м, глубина проема – 0,59 м.	Соответствует нормативу.	К

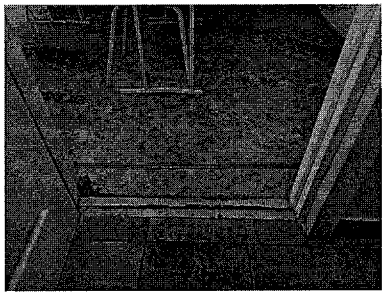
Высота порога 0,03 м.	**Не соответствует нормативу.**	К,О,С
4.1.17	Ручка двери	Имеют форму, позволяющую управлять ими одной рукой и не требующую применения больших усилий или значительных поворотов руки в запястье.	п. 6.4.3, 6.4.1 СП 59. 13330.2016	Есть

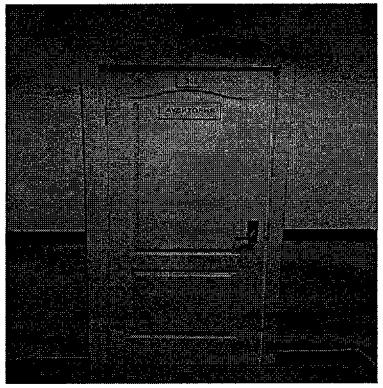
Дверь оборудована ручкой рычажного типа.	Соответствует нормативу.	К,О,С
4.1.18	Ширина прохода	- Не менее 1,2 м для поворота на 90°, - не менее 1,4 м для разворота на 180°, - в помещении с оборудованием не менее 0,9 м.	п. 6.2.2 СП 59.13330. 2016	Есть

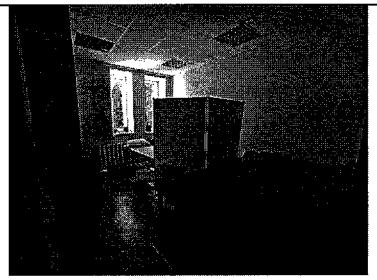
Ширина прохода от 0,9 м и далее 1,3 м.	Соответствует нормативу.	К

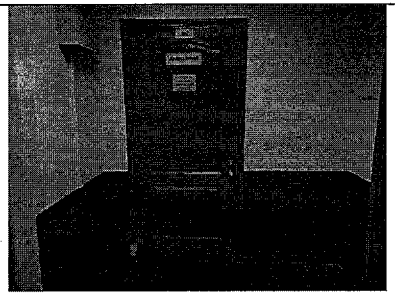
Ширина двери 0,85 м.	**Не соответствует нормативу.**	К
4.1.21	Высота порога.	Не более 0,014 м.	п. 6.2.4 СП 59. 13330.2016	Есть

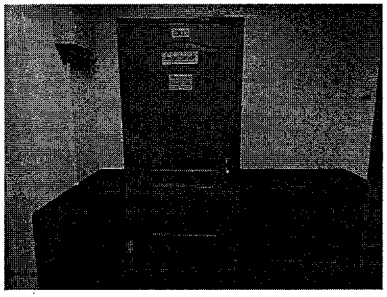
Дверь оборудована ручкой рычажного типа.	Соответствует нормативу.	К,О,С

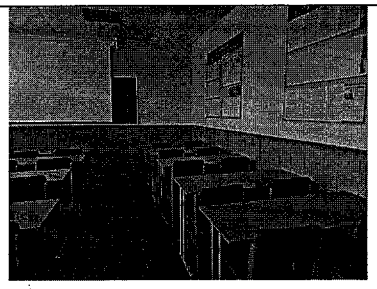
Ширина прохода от 1,05 м.	Соответствует нормативу.	К
4.1.23	Высота стола.	Не более 0,80 – 0,85 м над уровнем пола	п. 8.1.7 СП 59.13330.2016	Есть			Высота стола 0,76 м.	Соответствует нормативу	К
Гардероб (перед гардеробом комната переодевания). Цоколь.									
4.1.24	Ширина дверного полотна.	Не менее 0,9 м.	п. 6.2.4 СП 59. 13330. 2016	Есть

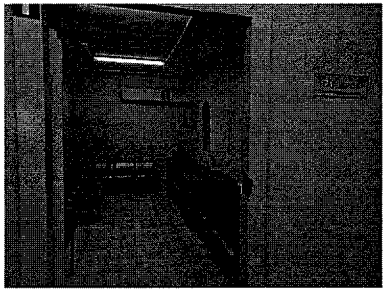
Ширина двери 0,75 м.	**Не соответствует нормативу.**	К
4.1.25	Высота порога.	Не более 0,014 м.	п. 6.2.4 СП 59. 13330.2016	Есть			Высота порога 0,02 м.	**Не соответствует нормативу.**	К,О,С

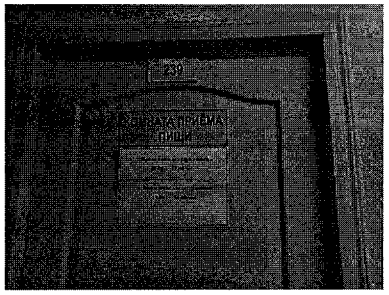
Ширина двери 0,76 м.	**Не соответствует нормативу.**	К

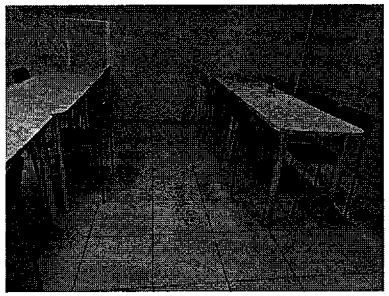
4.1.34	Высота стола.	Не более 0,80 – 0,85 м над уровнем пола	п. 8.1.7 СП 59.13330.2016	Есть

Высота стола 0,74 м.	Соответствует нормативу	К
4.1.35	Параметры стола.	Проем для ног поверхности места обслуживания - ширина и высота не менее 0,75 м; - глубина не менее 0,5 м.	п. 8.1.7 СП 59. 13330.2016	Есть			Ширина проема для ног (заезда для кресла-коляски) 1,19 м, глубина проема – 0,58 м.	Соответствует нормативу.	К

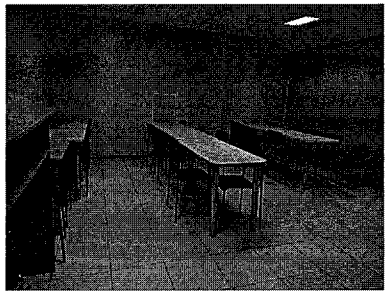
Сиденье стула высотой 0,45 м, с опорой для спины. Без подлокотников.	Соответствует нормативу. **Не соответствует нормативу.**	О,С

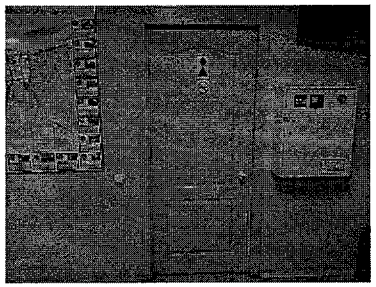
Ширина двери 0,75 м.	**Не соответствует нормативу.**	К
5.1.2	Порог двери.	Не более 0,014 м.	п. 6.2.4 СП 59. 13330.2016	Нет			Порог 0,035 м.	**Не соответствует нормативу.**	К,О,С
5.1.3	Ширина прохода в комнате с раковиной	не менее 1,2 м в помещении с оборудованием.	п. 6.2.1 СП 59. 13330.2016	Есть			Размеры помещения: - глубина 1,6 м, - ширина 0,8 м.	**Не соответствует нормативу** размер ширины комнаты.	К
5.1.4	Высота раковины	не более 0,8 м от уровня пола.	п. 8.10 СП 136. 13330.2012	Есть			Высота раковины 0,91 м.	**Не соответствует нормативу.**	К
5.1.5	Поручни для опоры инвалидов при пользовании умывальниками.	Наличие. Высота расположения 0,75 – 0,8 м.	п. 5.4.10 ГОСТ 51261-99	Есть			Поручни не оборудованы.	**Не соответствует нормативу.**	К,О

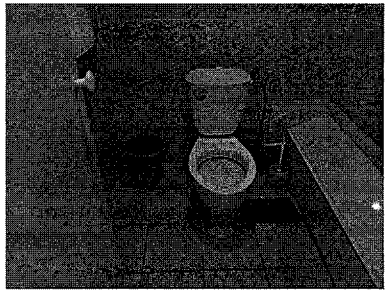
Глубина кабины 1,48 м, ширина – 1,2 м.	**Не соответствует нормативу.**	К

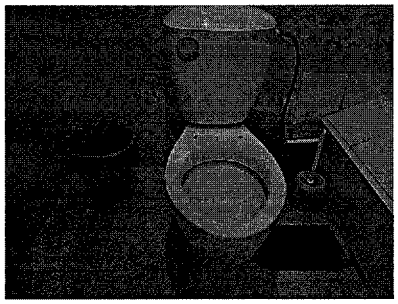
Размеры пространства у унитаза: - слева 0,31 м, - справа 0,68 м.	**Не соответствует нормативу.**	К

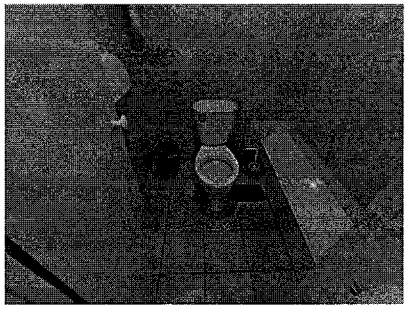
Система тревожной сигнализации отсутствует.	**Не соответствует нормативу.**	К,О,С

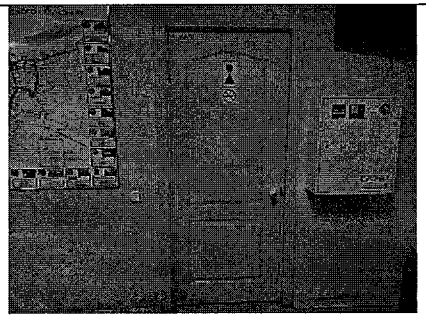
Информационная табличка, расположена на двери, не продублирована рельефно и шрифтом Брайля	**Не соответствует нормативу.**	К

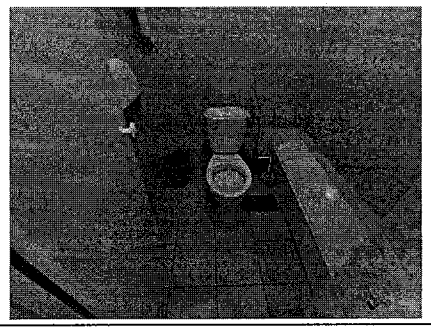
Ручки дверей неудобной (кнопочной) формы.	**Не соответствует нормативу.**	К,О,С,Г,У

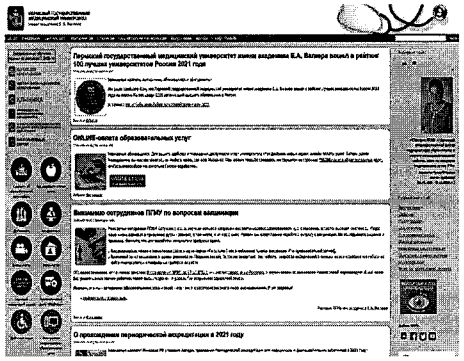
6.1.1	Возможность получения заблаговременной информации о доступности объекта и режиме его функционирования (по интернету, по телефону), порядке обслуживания инвалидов.	Наличие.	п. 4.3.3. СП 136. 13330.2012 ГОСТ Р 52872-2019.	Есть	-

На сайте https://www.psma.ru – есть информация о предоставлении услуг для поступающих с ОВЗ, доступность корпусов (раздел «Доступная среда». Версия для слабовидящих отсутствует. Нет информации о сотруднике по оказанию помощи инвалидам.	Соответствует нормативу. **Не соответствует нормативу.**	К,О,С,Г,У

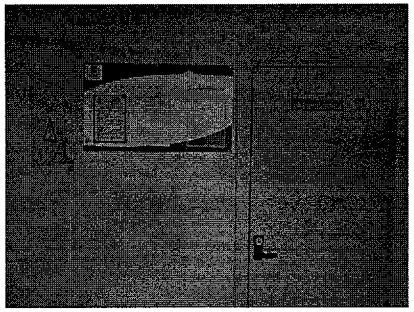
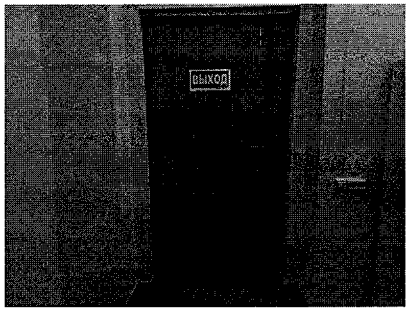
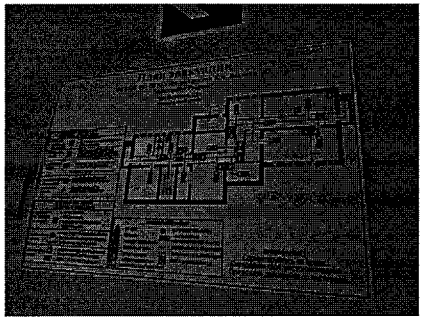
На объекте имеется визуальная информация: - таблички с названием учреждения и помещений. - информационные стенды, расписание, - план эвакуации на каждом этаже здания. Комплексная информация (визуальная, тактильная и звуковая), схема движения по зданию с указанием доступных мест общего пользования и мест получения услуги маломобильными группами населения отсутствует.	Соответствует нормативу. **Не соответствует нормативу.**	К,О,С

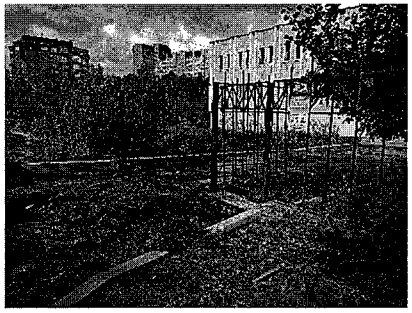
Территория корпуса огорожена. Калитки с вращающимся полотнами, другие устройства, создающие преграду для инвалидов и МГН, не установлены. Ограждение оборудовано воротами шириной 3,36 м.	Соответствует нормативу.	К,О,С
1.2.	**Пути движения на территории**
