# ПАСПОРТ ДОСТУПНОСТИ

Федеральное государственное бюджетное образовательное учреждение высшего образования «Пермский государственный медицинский университет имени академика Е.А. Вагнера»  
Министерства здравоохранения Российской Федерации.  
Помещения кафедры.

г. Пермь, ул. Петропавловская, 99

## ПАСПОРТ ДОСТУПНОСТИ объекта социальной инфраструктуры (ОСИ)

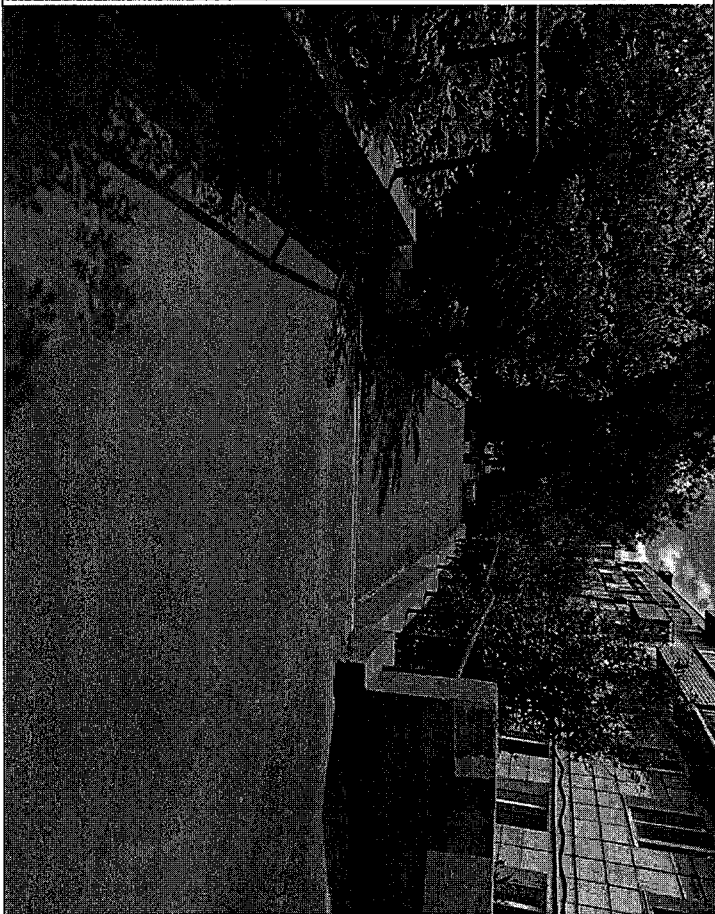
| Наименование структурно-функциональной зоны | Состояние доступности (к пункту 3.4 Акта обследования ОСИ) | Приложение | | Рекомендации по адаптации (вид работы) к пункту 4.1 Акта обследования ОСИ |
|---|---|---|---|---|
| Территория, прилегающая к зданию. | ДШ-И (Г,У) – территория, прилегающая к зданию, доступна полностью избирательно для инвалидов с нарушением слуха, лиц с нарушением умственного развития.<br><br>ВНД (К,О,С) – территория, прилегающая к зданию не доступна для инвалидов на креслах-колясках, инвалидов с нарушением опорно-двигательного аппарата, инвалидов с нарушением зрения | - | | Капитальный ремонт |

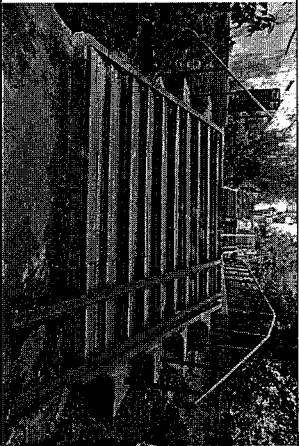
| 1.3.5 | Количество ступеней в марше внешней лестницы. | 3 – 12 ступеней. Недопустимо применение одиночных ступеней. | п. 5.1.12 СП 59.13330.2016 | Есть | | Лестничный марш состоит из 11 ступеней | Соответствует нормативу. | О,С |

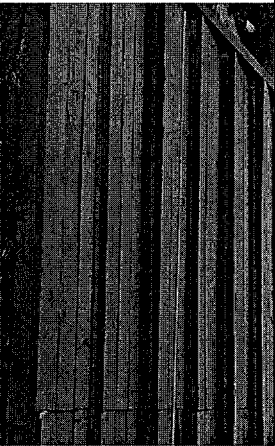
| 1.3.6 | Поверхность ступеней. | Из твердых материалов, ровная, не создающая вибрацию при движении по ней. | п. 5.1.11 СП 59.13330.2016 | Есть | | Поверхность ступеней нескользкая | Соответствует нормативу | О,С,Г,У |

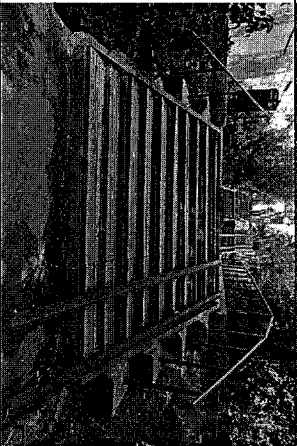
| 1.3.7 | Одна или несколько противоскользящих контрастных полос общей шириной 0,08 – 0,1 м. | На расстоянии от 0,03 до 0,04 м от края проступи ступени. | п. 5.1.12 СП 59.13330.2016 | Есть | | Противоскользящие контрастные полосы отсутствуют | Не соответствует нормативу | С |

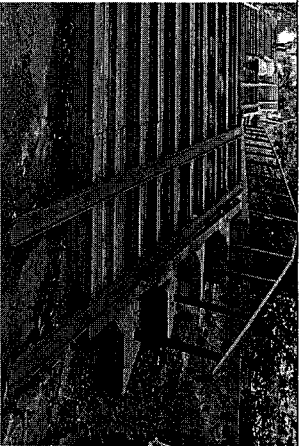
| 1.4. | Пандус (наружный) | Применение для инвалидов вместо пандусов аппарелей, швеллеров не допускается | п. 6.1.2 СП 59.13330.2016 | Нет | | Пандус (наружный) отсутствует, на ступенях два швеллера | Не соответствует нормативу | К |

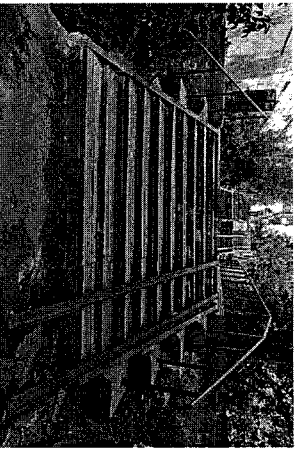
| 1.3.1. | Поручни лестниц с обеих сторон лестничного марша. | Наличие. | ГОСТ 51261-2017<br>п. 5.1.15, 6.1.2 СП 59.13330.2016 | Нет | | | Поручни с обеих сторон лестницы | Соответствует нормативу | О,С |

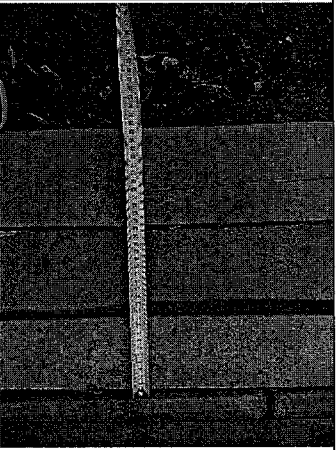
| 1.3.2 | Ширина лестничного марша | Не менее 1,35 м | п. 5.1.12, 6.1.2 СП 59.13330.2016 | Есть | | | Ширина лестничного марша 3,07 м | Соответствует нормативу | О,С |

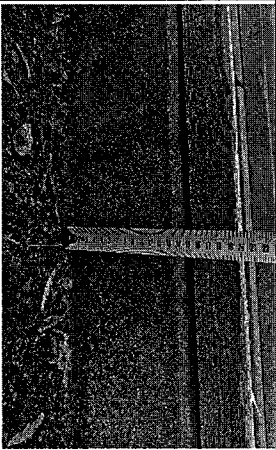
| 1.3.3 | Ширина проступи лестниц. | 0,35 – 0,4 м (или кратнo этим значениям).<br>Ступени одинаковы по размерам ширины проступи | п. 5.1.12 СП 59.13330.2016 | Есть | | | Ширина проступи ступеней 0,356 м | Соответствует нормативу | О,С |

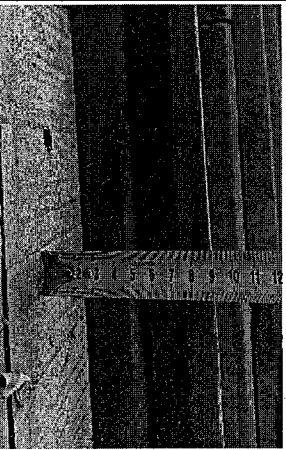
| 1.3.4 | Высота подступенка | 0,12-0,15 м.<br>Ступени одинаковы по размерам высоты подступенка | п. 5.1.12 СП 59.13330.2016 | Есть | | | Высота подступенка разная от 0,08 м до 0,2 м | Не соответствует нормативу | О,С |

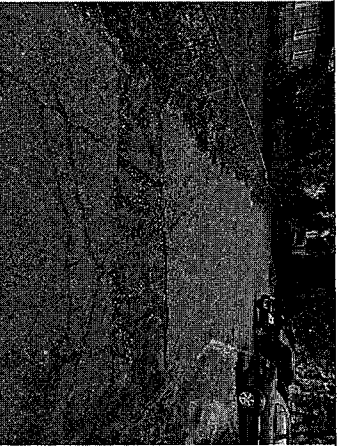
| 1.2.1 | Пешеходные пути | имеют непрерывную связь с внешними, по отношению к участку, транспортными и пешеходными коммуникациями. | п. 5.1.3<br>СП<br>59.13330.2016 | Есть | | Пешеходные и транспортные коммуникации разделены. | Соответствует нормативу. | К,О,С |

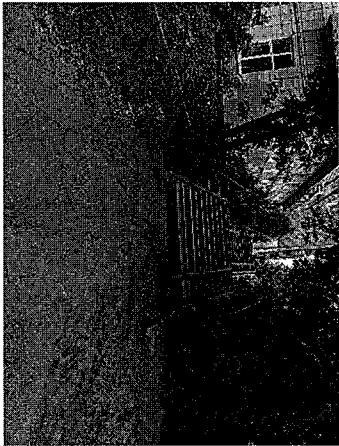
| 1.2.2 | Покрытие пешеходных дорожек | ровное, из твердых материалов, не создающее вибрацию при движении. | п. 5.1.11<br>СП<br>59.13330.2016 | Есть | | Покрытие прилегающего участка – асфальт, имеет неровности. | Не соответствует нормативу | К,О,С,Г,У |

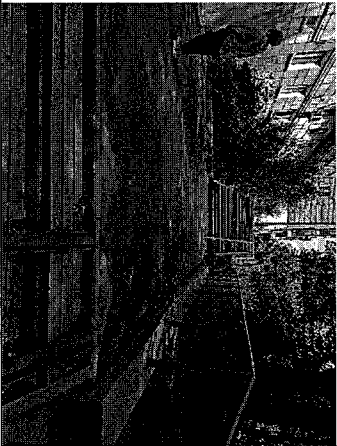
| 1.2.3 | Ширина пешеходного пути с учетом встречного движения инвалидов на креслах-колясках | не менее 2,0 (допускается 1,2 м). | п.5.1.7<br>СП<br>59.13330.2016 | Есть | | Ширина пути движения более 2,5 м. | Соответствует нормативу. | К |

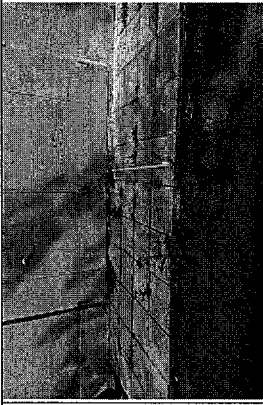
| 2.3.2 | Размеры входной площадки. | Не менее 2,2 x 2,2м | п. 6.1.2, 6.1.4<br>СП<br>59.13330.2016 | Есть | | Размеры площадки более 1,65 x 4,46 м, высота 0,09 м. Съезд отсутствует. | Не соответствует нормативу | О,С,Г,У |

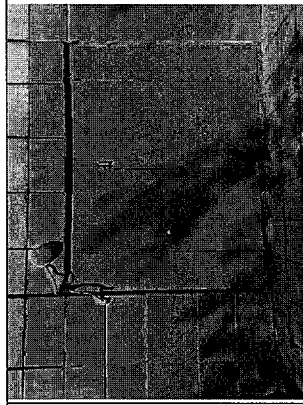
| 2.4.1 | Ширина дверного проема в свету. | От 0,9 до 1,2 м. | п. 6.1.5<br>СП<br>59.13330.2016 | Есть | | Ширина одной створки двери – 0,93 м, обеих створок – 1,34 м. | Соответствует нормативу | К,О |

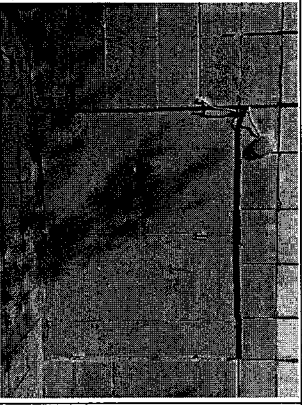
| 2.4.3 | Контрастные сочетания цветов в применении оборудования (дверь-стена) | Наличие. | п. 6.4.1<br>СП 59.13330.2016 | Нет | | Отсутствует контраст в сочетании цвета: дверь – стена. | Не соответствует нормативу. | С |

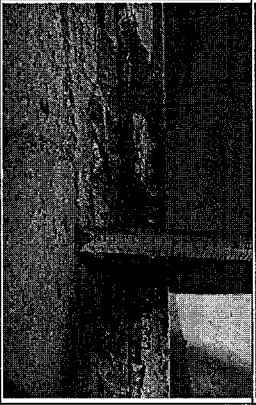
| 2.4.4 | Порог двери | не выше 0,014 м. | п. 6.1.5<br>СП 59.13330.2016 | Есть | | Порог 0,095 м. | Не соответствует нормативу. | К,О |

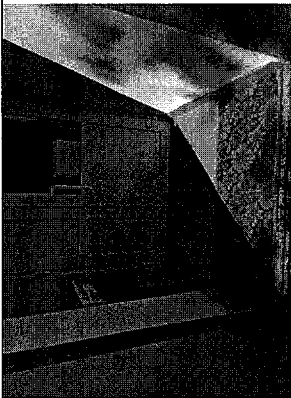
| 2.5.2 | Размеры тамбура. | Глубина от 1,8 м до 1,5 м, ширина не менее 2,3 м. | п. 6.1.8 СП 59.13330.2016 | Есть | | Размеры тамбура 1,41 х 1,48 м. | Не соответствует нормативу | К |

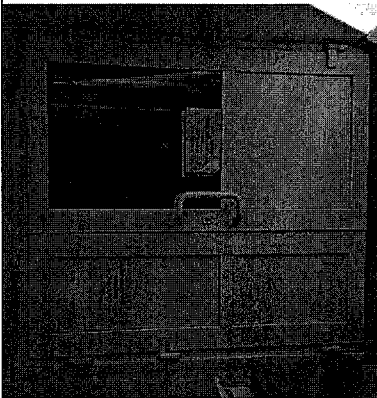
| 2.5.3 | Ширина дверного полотна. | Не менее 0,9 м | п. 6.2.4 СП 59.13330.2016 | Есть | | Ширина одной створки двери – 0,77 м, обеих створок – 1,28 м. | Соответствует нормативу (при открывании двух створок) | К,О |

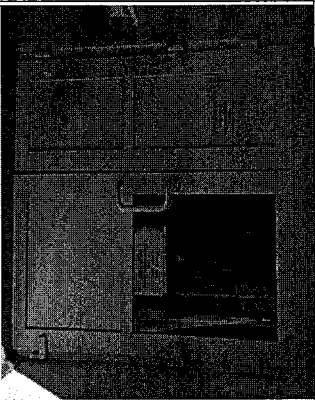
| 2.5.6 | Ручка двери тамбура | Имеют форму, позволяющую управлять ими одной рукой.<br>Контрастные сочетания цветов в оборудовании (дверь-стена-ручка). | п. 6.4.3, 6.4.1<br>СП 59.13330.2016 | Есть | | Ручка двери удобной формы.<br>Нет контраста в сочетании цветов дверь – ручка двери. | Соответствует нормативу.<br><b>Не</b> соответствует нормативу. | К,О,С,Г,У<br>С |

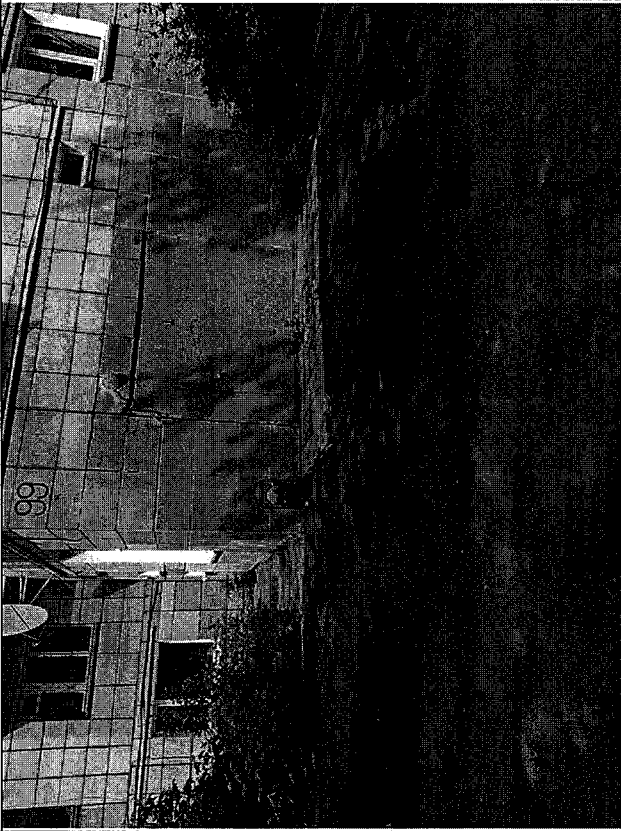
| Наименование структурно-функциональной зоны | Состояние доступности (к пункту 3.4 Акта обследования ОСИ) | Приложение | | Рекомендации по адаптации (вид работы) к пункту 4.1 Акта обследования ОСИ |
|---|---|---|---|---|
| Вход в здание | <p><b>ДП-И (Г,У)</b> – доступно полностью избирательно для инвалидов с нарушением слуха и нарушением умственного развития.</p> <p><b>ВНД (К,О,С)</b> – объект недоступен для инвалидов с нарушением опорно-двигательного аппарата, инвалидов на креслах-колясках, инвалидов с нарушением зрения.</p> | - | | <p>Текущий ремонт.</p> <p>Организационные мероприятия</p> |

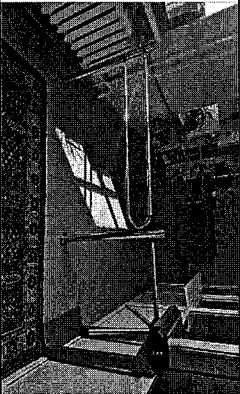
| №<br>п/п | Наименование<br>функционально-<br>планировочного<br>элемента | Норматив | Ссылка на<br>норматив | Наличие элемента | | | Фактическое состояние | Выявленные нарушения<br>и замечания | |
|---|---|---|---|---|---|---|---|---|---|
| 3.1.1 | Контрольно-<br>пропускное<br>устройство (рамка,<br>турникет) | в свету не менее 0,95<br>м, дополнительно<br>предусмотреть<br>боковой проход для<br>инвалидов на креслах-<br>колясках. | п. 6.1.9<br>СП<br>59.13330.2016 | Есть | | | Ширина прохода через<br>рамку 0,6 м.<br><br>Оборудован<br>дополнительный проход<br>шириной 1,22 м. | Не<br>соответствует<br>нормативу<br><br>Соответствует<br>нормативу. | К |

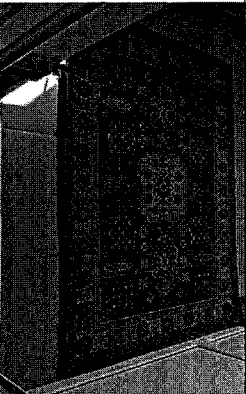
| №<br>п/п | Наименование<br>функционально-<br>планировочного<br>элемента | Норматив | Ссылка на<br>норматив | Наличие элемента | | | Фактическое состояние | Выявленные нарушения<br>и замечания | |
|---|---|---|---|---|---|---|---|---|---|
| 3.1.2 | Ширина пути<br>движения от<br>входной двери к<br>КТУ.<br>Минимальная<br>ширина прохода | Минимальное<br>пространство для<br>разворота на 180°<br>равное диаметру 1,4 м.<br>Встречное движение<br>на креслах-колясках<br>1,8 м. | п. 6.2.2<br>СП<br>59.13330.2016 | Есть | | | Размеры прохода от<br>входной двери до<br>турникета 1,6 x 2,2 м | Соответствует<br>нормативу. | К,О |

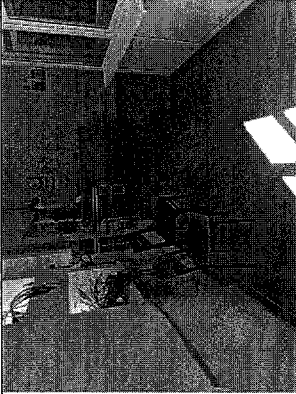
| 3.1.3 | Ширина пути движения в вестибюле. | Минимальное пространство для разворота на 180° равное диаметру 1,4 м.<br>Встречное движение на креслах-колясках 1,8 м. | п. 6.2.1<br>СП<br>59.13330.2016 | Есть | | Размеры вестибюля<br>5,0 x 2,2 м. | Соответствует<br>нормативу | К |

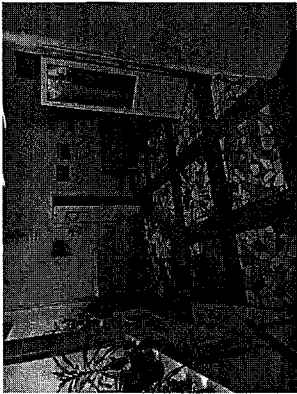
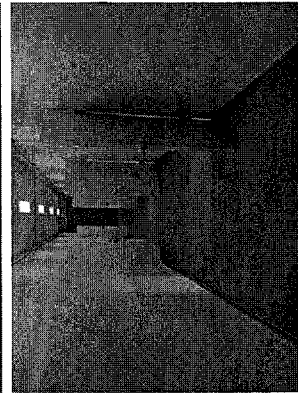
| 3.2.1 | Ширина основных коридоров. | При движении по коридору инвалиду на кресле-коляске следует обеспечить минимальное пространство:<br>- для поворота на 90° - равное 1,2 x 1,2 м;<br>- разворота на 180° - равное диаметру 1,4 м.<br>В тупиковых коридорах необходимо обеспечить возможность разворота кресла-коляски на 180°. | п. 6.2.1<br>СП<br>59.13330.2016 | Есть | <br> | Ширина коридора на этажах здания:<br>- 2,2 и более,<br>- 1,45 м; | Соответствует<br>нормативу | К |

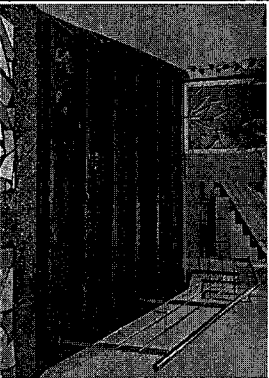
| Лестничные марши.<br>Цокольный этаж, два лестничных марша по 7 и 10 ступеней в пролете. | | | | | | | | | |
|---|---|---|---|---|--|---|---|---|---|
| 3.3.3 | Ширина марша лестницы при отсутствии лифтов | не менее 1,35 м | п. 6.2.4 СП 59.13330.2016 | Есть | | | Ширина марша лестниц: - 1,52 м; - 2,41 м | Соответствует нормативу | О |

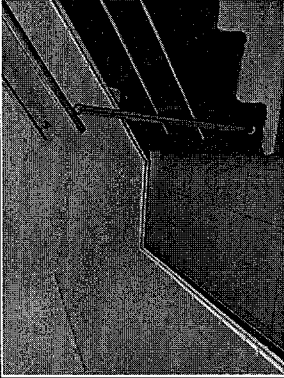
| 3.3.8 | Завершающие горизонтальные части поручня | - длинное марша лестницы на 0,3 м (допускается от 0,27 до 0,33 м)<br>- имеют не травмирующее завершение. | п. 5.2.8, 6.2.12<br>СП 59.13330.2016 | Есть | | Завершающие горизонтальные части поручней не заходят за линию в нижней части марша лестницы.<br><br>Имеют не травмирующее завершение. | Не соответствует нормативу<br>Соответствует нормативу | О,С |

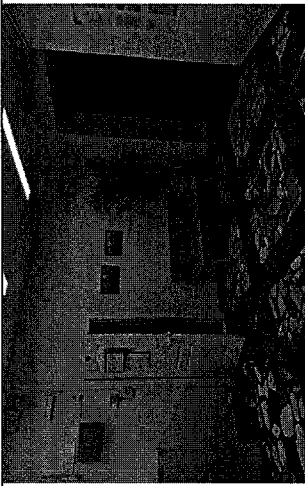
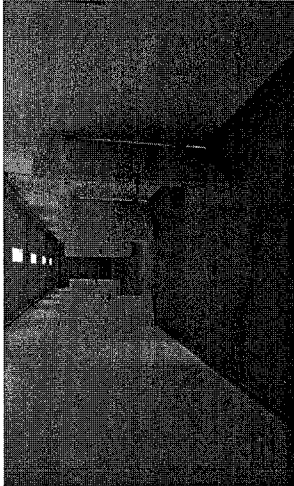
| Наименование структурно-функциональной зоны | Состояние доступности (к пункту 3.4 Акта обследования ОСИ) | Приложение | | Рекомендации по адаптации (вид работы) к пункту 4.1 Акта обследования ОСИ |
|---|---|---|---|---|
| Пути движения в здании | ДП-И (Г,У) – зона доступна полностью для инвалидов с нарушением слуха, умственного развития. | | | Организационные мероприятия.<br>Текущий ремонт. |
| | ДЧ-И (О) – зона доступна частично для инвалидов с нарушением опорно-двигательного аппарата.<br><br>ВНД (С,К) – зона недоступна для инвалидов с нарушением зрения, для инвалидов на креслах-колясках. | | | |

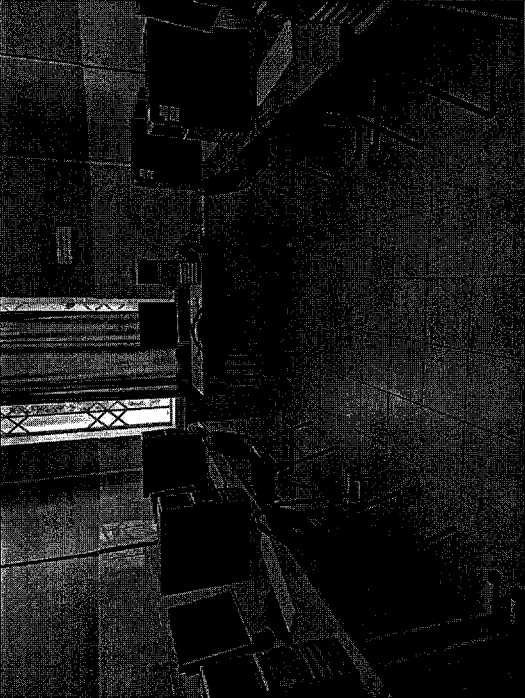
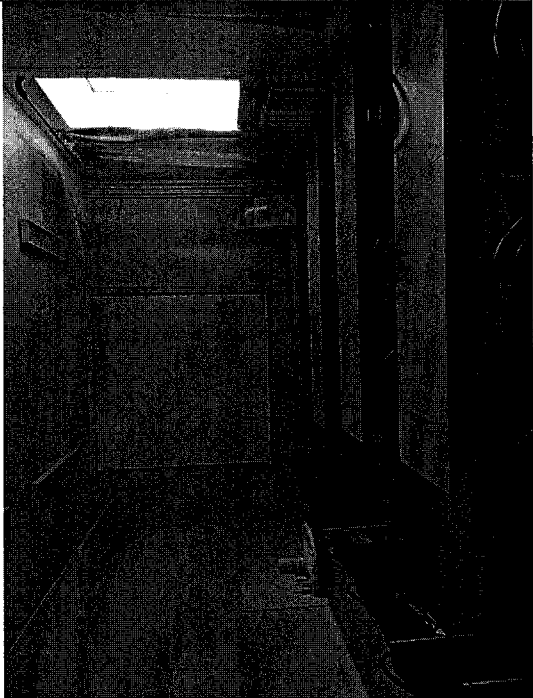
| Наименование структурно-функциональной зоны | Состояние доступности (к пункту 3.4 Акта обследования ОСИ) | Приложение | | Рекомендации по адаптации (вид работы) к пункту 4.1 Акта обследования ОСИ |
|---|---|---|---|---|
| Зоны целевого назначения здания (целевого посещения объекта). | ВНД (К,С) – зона недоступна для инвалидов на креслах-колясках, инвалидов с нарушением органов зрения. | | | Организационные мероприятия. Ремонт (текущий, капитальный) |
| | ДЧ-И (Г,О) – зона доступна частично для инвалидов с нарушением органов слуха, для инвалидов с нарушением опорно-двигательного аппарата.<br><br>ДП-И (У) – зона доступна полностью для инвалидов с умственными нарушениями. | | | |

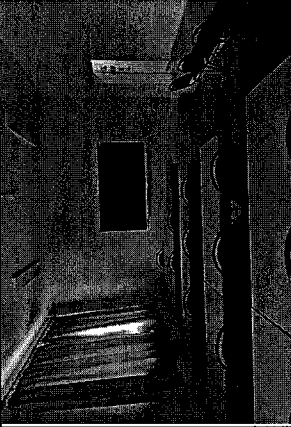
| 4.1.9 | Ширина прохода | - Не менее 1,2 м для поворота на 90°, - не менее 1,4 м для разворота на 180° | п. 6.2.2 СП 59.13330.2016 | Есть | | Ширина прохода между столами 1,02 м (столы не закреплены к полу). | Соответствует нормативу | К |

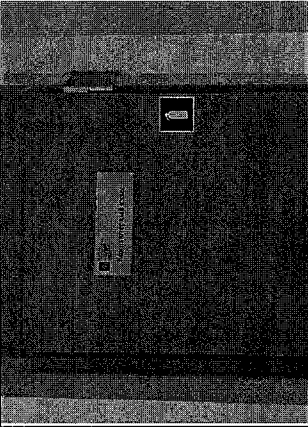
| 4.1.10 | Информирующие таблички с использованием рельефных знаков и символов, а также рельефно-точечным шрифтом Брайля. | Размещаются рядом с дверью со стороны дверной ручки на высоте от 1,2 до 1,6 м. | п. 8.1.7 СП 59.13330.2016 | Нет | | Информация расположена на дверях кабинетов. Информация не продублирована с использованием рельефных знаков и шрифтом Брайля. | Не соответствует нормативу | С |

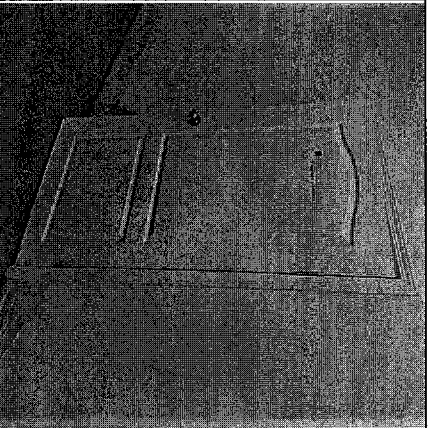
| 4.1.6 | Ширина дверного полотна. | Не менее 0,9 м. | п. 6.2.4 СП 59.13330.2016 | Есть | | Ширина двери 0,78 м. | Не соответствует нормативу. | К |

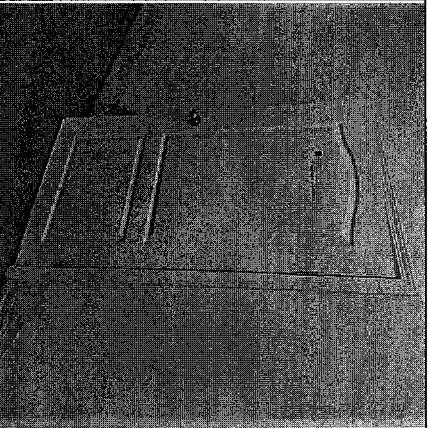
| 4.1.7 | Высота порога. | Не более 0,014 м. | п. 6.2.4 СП 59.13330.2016 | Нет | | Порога нет | Соответствует нормативу | К |

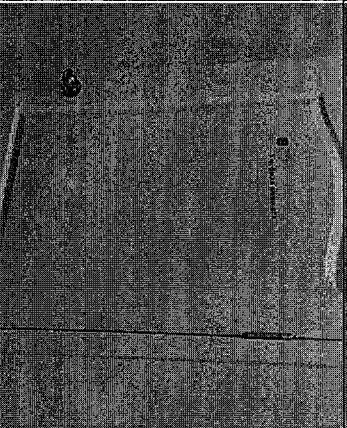
| 4.1.8 | Ручка двери | Имеют форму, позволяющую управлять ими одной рукой и не требующую приложения больших усилий или значительных поворотов ручки в запястье. | п. 6.4.3, 6.4.1 СП 59.13330.2016 | Есть | | Дверь оборудована ручкой кнопочной формы. | Не соответствует нормативу. | К,О,С |

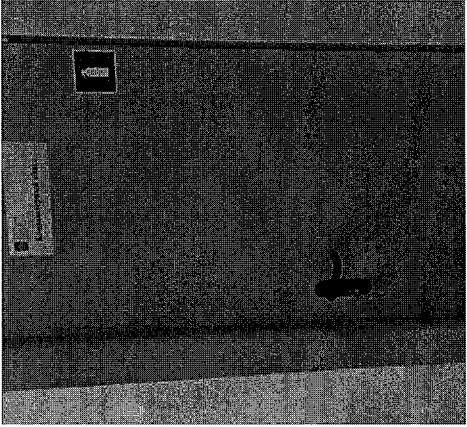
| 4.1.2 Ручка двери | <p>- Имеют форму, позволяющую управлять ими одной рукой и не требующую применения больших усилий или значительных поворотов руки в запястье.</p> <p>- Окрашена в отличные от дверного полотна цвета.</p> | п. 6.4.3, 6.4.1 СП 59.13330.2016 | Есть | | <p>Дверная ручка имеет удобную форму для открывания двери.</p> <p>Контраст в сочетании цвета ручки и двери есть.</p> | Соответствует нормативу | Соответствует нормативу | К,О,С,Г,У |

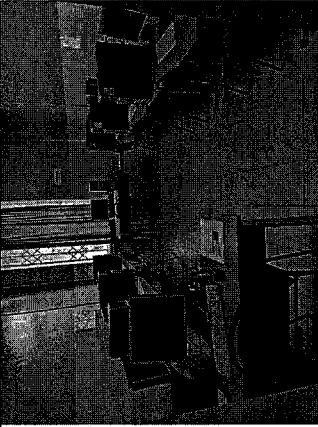
| 4.1.3 Ширина прохода | <p>- Не менее 1,2 м для поворота на 90°,</p> <p>- не менее 1,4 м для разворота на 180°.</p> | п. 6.2.2 СП 59.13330. 2016 | Есть | | Ширина прохода между столами 1,82 м (столы не закреплены к полу). | Соответствует нормативу. | Соответствует нормативу. | К |

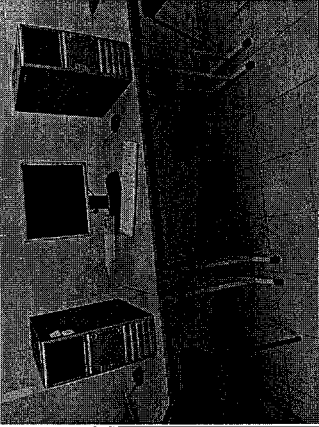
| 4.1.4 Параметры стола. | <p>Проем для ног поверхности места обслуживания</p> <p>- ширина и высота не менее 0,75 м;</p> <p>- глубина не менее 0,5 м.</p> | п. 8.1.7 СП 59.13330.2016 | Есть | | Ширина проема для ног (заезда для кресла-коляски) 0,95 м, высота проема для ног – 0,64 м, глубина проема – 0,50 м. | Соответствует нормативу. | Соответствует нормативу. | К |

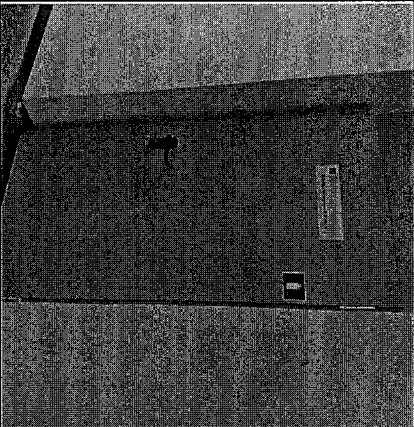
| № п/п | Наименование функционально-планировочного элемента | Норматив | Ссылка на норматив | Наличие элемента | | | Фактическое состояние | Выявленные нарушения и замечания | | |
|---|---|---|---|---|---|---|---|---|---|--|
| 4.1.1 | Ширина дверного полотна. | Не менее 0,9 м. | п. 6.2.4 СП 59.13330.2016 | Есть | | | | Не соответствует нормативу | КО | |
| | Высота порога. | Не более 0,014 м. | | | | | | Высота порога 0,06 м. | Не соответствует нормативу | |

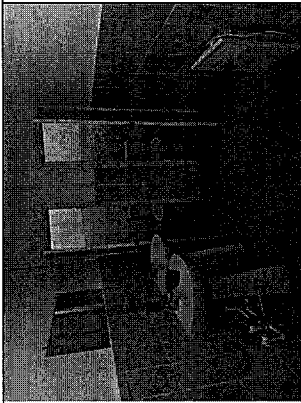
| 5.1.3 | Ширина прохода в комнате с раковиной | не менее 1,2 м в помещении с оборудованием. | п. 6.2.1 СП 59.13330.2016 | Есть | | Размеры помещения:<br>- глубина 4,0 м,<br>- ширина 1,79 м. | Соответствует нормативу. | К |

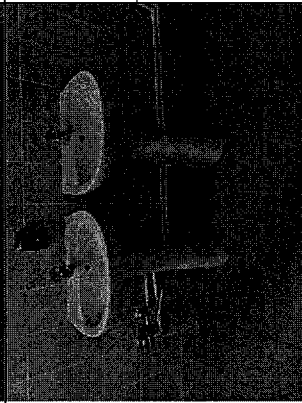
| 5.1.4 | Высота раковины | не более 0,8 м от уровня пола. | п. 8.10 СП 136.13330.2016 | Есть | | Высота раковины 0,84 м. | Не соответствует нормативу | К |

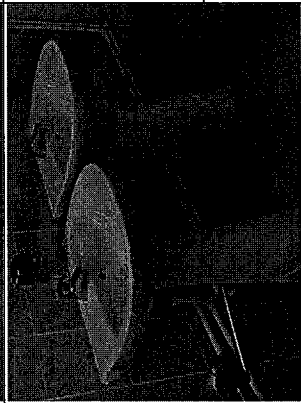
| 5.1.6 | Свободное пространство под умывальником для подножки и коленей инвалида на кресле-коляске. | Глубиной не менее 0,5 м. | п. 8.1.7 СП 59.13330.2016 | Есть | | Свободное пространство под раковиной отсутствует (раковина оборудована постаментом). | Не соответствует нормативу | К |

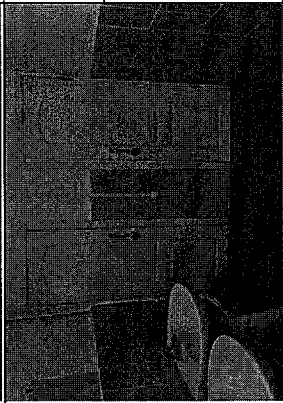
| 5.1.8 | Ширина двери в кабину | Не менее 0,8 м. | п. 7.1.6 СП 59.13330.2016 | Есть | | Ширина двери 0,55 м. | Не соответствует нормативу | К |

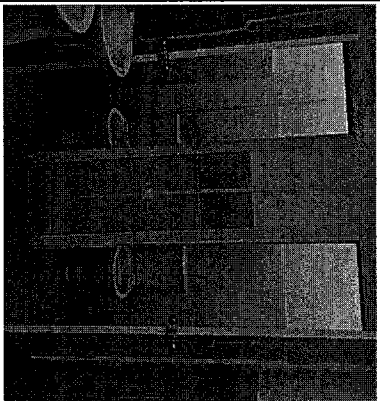
| 5.1.10 | Размеры кабины. | Ширина 2,2 м.<br>Глубина 2,25 м.<br>Доступная кабина в общественной уборной:<br>- ширина 1,65;<br>- глубина 2,2 м. | п. 6.3.3<br>СП<br>59.13330.2016 | Есть | | | Глубина кабины 1,45 м,<br>ширина – 0,83 м. | Не<br>соответствует<br>нормативу | К |

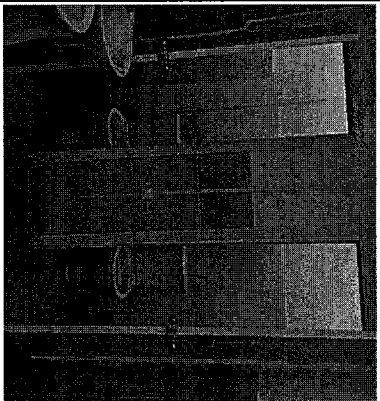
| 5.1.11 | Диаметр для разворота кресла-коляски у унитаза | не менее 1,4 м. | п. 6.3.3<br>СП<br>59.13330.2016 | Нет | | | Место для разворота кресла-коляски у унитаза не обеспечено. | Не<br>соответствует<br>нормативу | К |

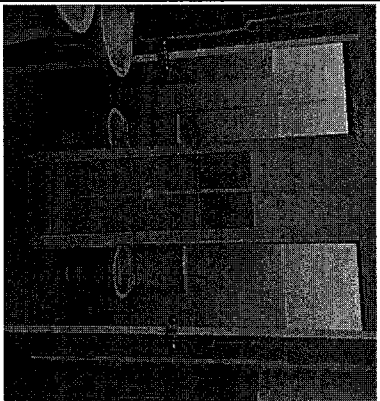
| 5.1.12 | Пространство рядом с унитазом в кабине сбоку от унитаза | шириной не менее 0,8 м для размещения кресла-коляски | п. 6.3.3<br>СП<br>59.13330.2016 | Нет | | | Размеры пространства у унитаза:<br>- слева 0,22 м,<br>- справа 0,27 м. | Не<br>соответствует<br>нормативу | К |

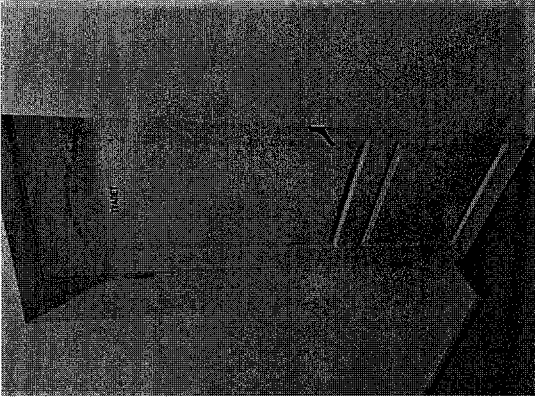
| 5.1.16 | Информирующие таблички помещений с использованием рельефных знаков и символов, а также рельефно-точечным шрифтом Брайля. | Размещаются рядом с дверью со стороны дверной ручки на высоте от 1,2 до 1,6 м и на расстоянии 0,1-0,5 м от края двери | п. 6.3.6 СП 59.13330.2016 | Нет | | | Информационная табличка, расположена на двери, не продублирована рельефно и шрифтом Брайля | Не соответствует нормативу | К |

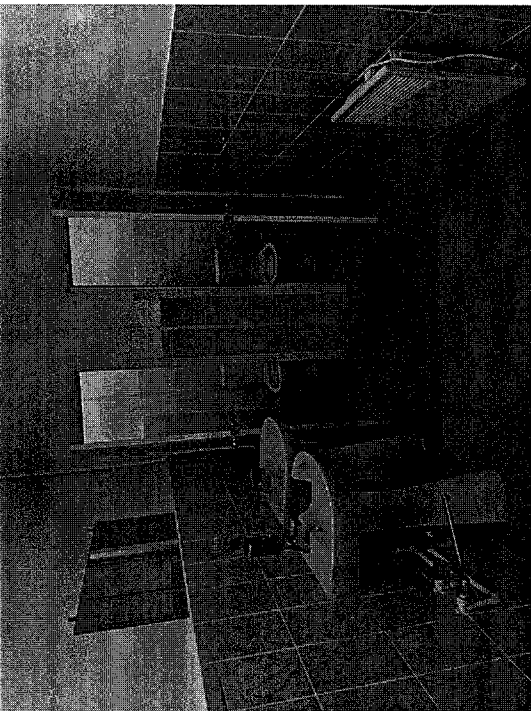
| Наименование структурно-функциональной зоны | Состояние доступности (к пункту 3.4 Акта обследования ОСИ) | Приложение | | Рекомендации по адаптации (вид работы) к пункту 4.1 Акта обследования ОСИ |
|---|---|---|---|---|
| Санитарно-бытовые помещения. | <p><b>ДП-и (Г,У)</b> – функциональная зона полностью доступна для инвалидов с нарушением слуха, умственного развития.</p> <p><b>ВНД (К,О,С)</b> – функциональная зона недоступна для инвалидов на креслах-колясках, инвалидов с нарушением опорно-двигательного аппарата, инвалидов с нарушением органов зрения.</p> | - | | <p>Ремонт (текущий, капитальный)<br/>Организационные мероприятия.</p> |

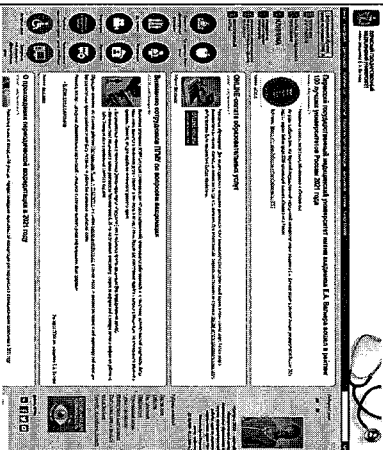
| № п/п | Наименование функционально-планировочного элемента | Норматив | Ссылка на норматив | Наличие элемента | | | Фактическое состояние | Выявленные нарушения и замечания | |
|---|---|---|---|---|---|---|---|---|---|
| 6.1.1 | Возможность получения заблаговременной информации о доступности объекта и режиме его функционирования (по интернету, по телефону), порядке обслуживания инвалидов. | Наличие. | п. 4.3.3. СП 136.13330.2012 ГОСТ Р 52872-2019 | Есть | - | | На сайте информация о предоставлении услуг для поступающих с ОВЗ, доступность корпусов. | Соответствует нормативу | К,О,С,Г,У |

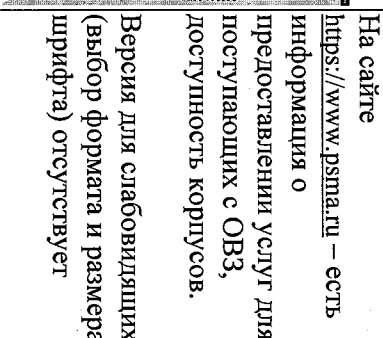
| № п/п | Наименование функционально-планировочного элемента | Норматив | Ссылка на норматив | Наличие элемента | | | Фактическое состояние | Выявленные нарушения и замечания | |
|---|---|---|---|---|---|---|---|---|---|
| | | | | | | | Версия для слабовидящих (выбор формата и размера шрифта) отсутствует | Не соответствует нормативу | |

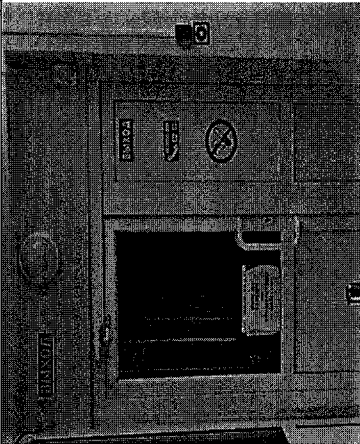
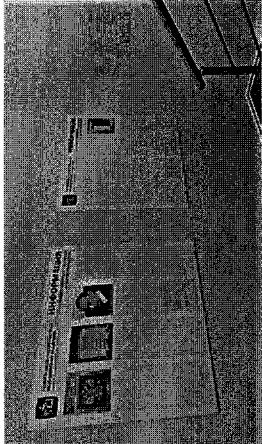
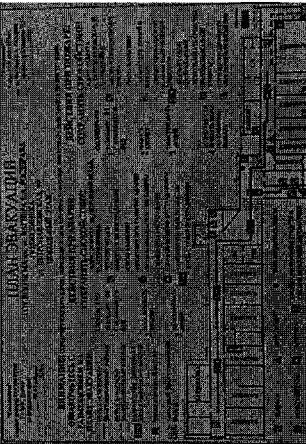
| 6.1.2 | Визуальная, звуковая и тактильная информация с указанием направления движения и мест получения услуги. | Наличие. | п. 6.5.2, 6.5.3<br>СП 59.<br>13330.2016 | Есть | | На объекте имеется визуальная информация:<br>- таблички с названием помещений.<br>- информационные стенды, расписание, - план эвакуации.<br><br>Соответствует нормативу. | К,О,С |
| | | Нет | | | Комплексная информация (визуальная, тактильная и звуковая), схема движения по зданию с указанием доступных мест общего пользования и мест получения услуги маломобильными группами населения отсутствует.<br><br>Не соответствует нормативу. | | |

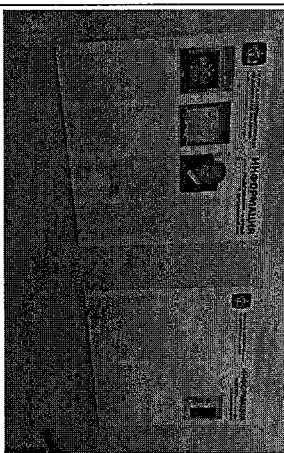
| | <p>- Визуальная информация должна располагаться на высоте не менее 1,5 м и не более 4,5 м от уровня пола.</p> <p>Информационные стенды.</p> | | | | Информационные стенды в коридорах здания размещены на нормативной высоте. | Соответствует нормативу. | |

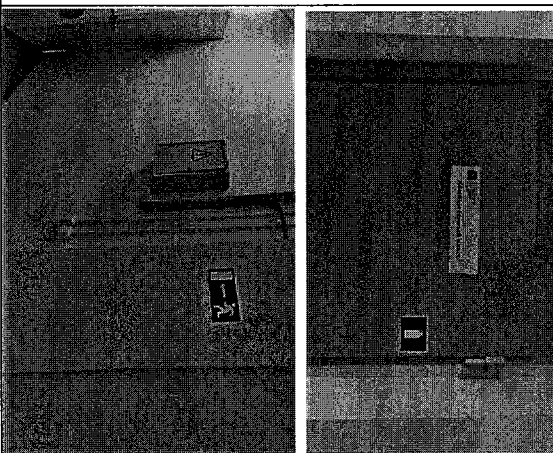
| 6.1.3 | <p>Информирующие обозначения помещений</p> | <p>п. 6.5.9, 6.5.4. СП 59.13330.2016</p> <p>Есть</p> | | | <p>Названия и номера помещений не являются плоско-выпуклыми.</p> | Не соответствует нормативу | С |
| | <p>- Дублируются рельефными знаками, шрифтом Брайля.</p> <p>- Размещаются рядом с дверью со стороны дверной ручки на высоте от 1,2 до 1,6 м.</p> | | | | <p>Таблички с наименованием помещений размещены на двери кабинетов.</p> | Не соответствует нормативу | |

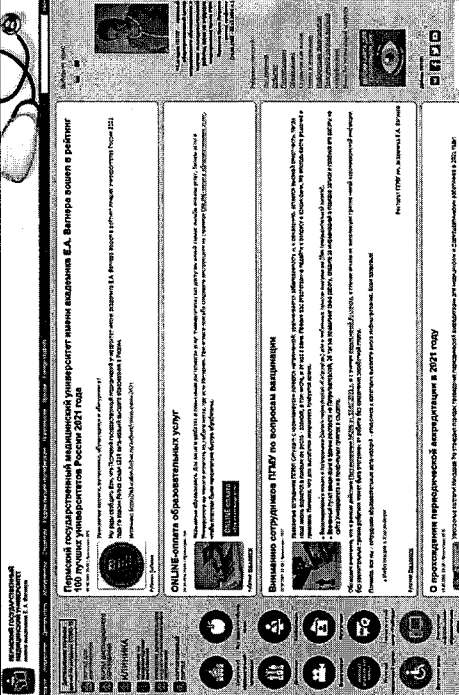
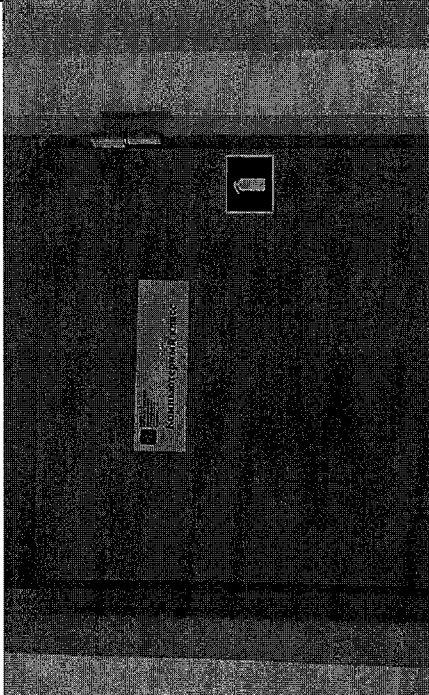
| ОБЩИЕ требования к зоне | | Привести в соответствие установленным нормативам. | |
|---|---|---|---|
| Система средств информации. | ДЧ-И (К,О,Г,У) – доступно частично для инвалидов на креслах-колясках, с нарушением опорно-двигательного аппарата, для инвалидов с нарушением умственного развития, с нарушением слуха. | | |
| | ВНД (С) – зона недоступна для инвалидов с нарушением зрения. | | |

| ОБЩИЕ требования к зоне | | Привести в соответствие установленным нормативам. | |
|---|---|---|---|
| | | Организационные мероприятия. | |
