# ПАСПОРТ ДОСТУПНОСТИ

Федеральное государственное бюджетное образовательное учреждение высшего образования «Пермский государственный медицинский университет имени академика Е.А. Вагнера»  
Министерства здравоохранения Российской Федерации.  
Помещения кафедры.

г. Пермь, ул. Дзержинского, 16

## ПАСПОРТ ДОСТУПНОСТИ объекта социальной инфраструктуры (ОСИ)

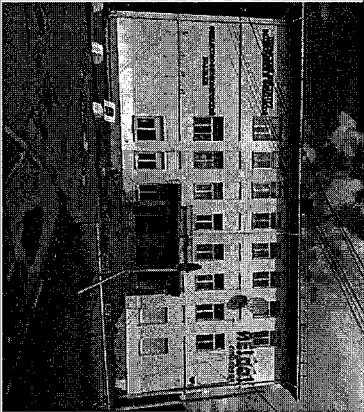
| № п/п | Наименование функционально-планировочного элемента | Норматив | Ссылка на норматив | Наличие элемента | | | Выявленные нарушения и замечания | | |
|---|---|---|---|---|---|---|---|---|---|
| 1.1. | Вход (входы) на территорию | - | - | Нет | - | | Территория, прилегающая к зданию, не огорожена. | - | - |

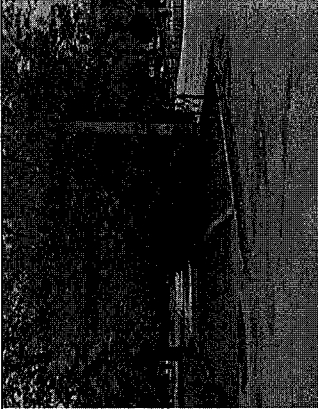
| 1.2.1 | Пешеходные<br>пути | имеют непрерывную<br>связь с внешними,<br>по отношению к<br>участку,<br>транспортными и<br>пешеходными<br>коммуникациями. | п. 5.1.3 СП<br>59.13330.2016 | Есть | - | | Пешеходные и<br>транспортные<br>коммуникации<br>разделены на пути<br>движения от остановки<br>до здания. | Соответствует<br>нормативу | К,О,С,Г,У |

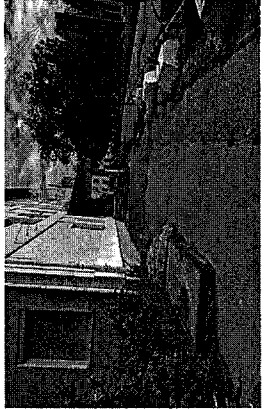
| 1.2.2 | Покрытие<br>пешеходных<br>дорожек | ровное, из твердых<br>материалов, не<br>создающее<br>вибрацию при<br>движении. | п. 5.1.11 СП<br>59.13330.2016 | Есть | | | Покрытие дорожек:<br>асфальт, местами<br>имеются выбоины | Не<br>соответствует<br>нормативу | К,О,С,Г,У |

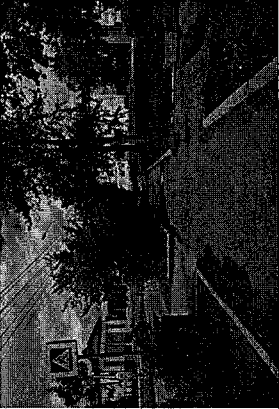
| 1.2.3 | Ширина<br>пешеходного<br>пути с учетом<br>встречного<br>движения<br>инвалидов на<br>креслах-<br>колясках | не менее 2,0<br>(допускается 1,2 м). | п.5.1.7 СП<br>59.13330.2016 | Есть | - | | Ширина пути движения<br>2,6 м. | Соответствует<br>нормативу | К |

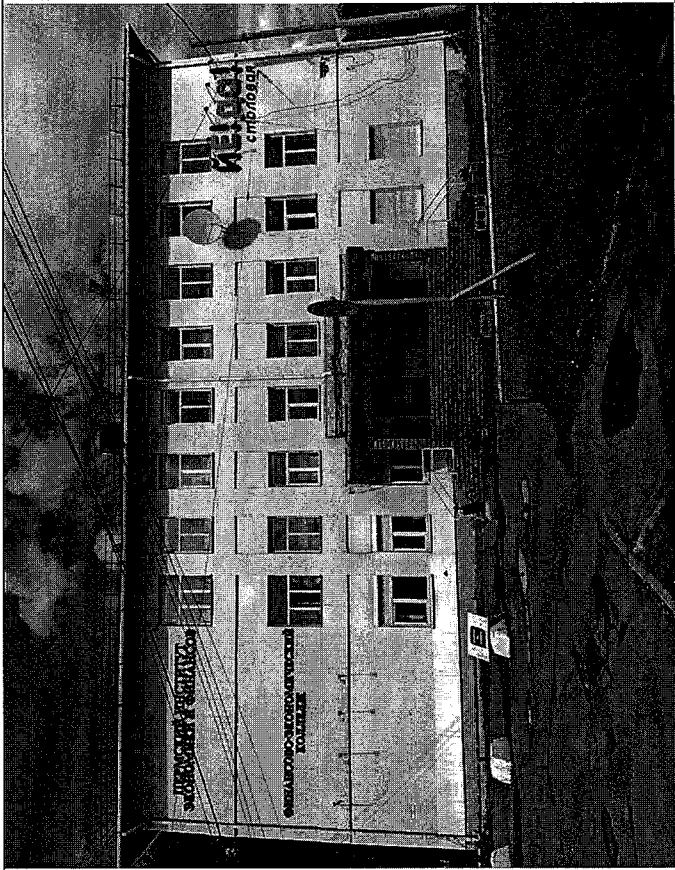
| Наименование структурно-функциональной зоны | Состояние доступности (к пункту 3.4 Акта обследования ОСИ) | Приложение | | Рекомендации по адаптации (вид работы) к пункту 4.1 Акта обследования ОСИ |
|---|---|---|---|---|
| Территория, прилегающая к зданию. | ДП-И (Г,У,О) – территория доступна полностью для инвалидов с нарушением слуха, лиц с нарушением умственного развития, инвалидов с нарушением опорно-двигательного аппарата. | | | Организационные мероприятия. |
| | ДЧ-И (К) – территория доступна частично для инвалидов на креслах-колясках. | | | |
| | ВНД (С) – территория недоступна для инвалидов нарушением зрения. | | | |

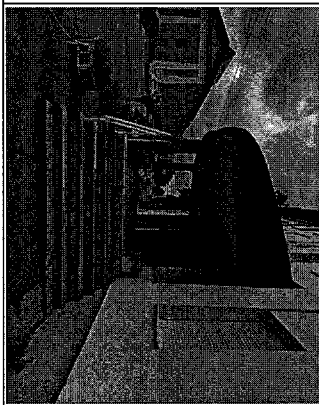
| № п/п | Наименование функционально-планировочного элемента | Норматив | Ссылка на норматив | Наличие элемента | | | Фактическое состояние | Выявленные нарушения и замечания | |
|---|---|---|---|---|---|---|---|---|---|
| 2.1.1. | Поручни лестниц с обеих сторон лестничного марша. | Наличие. | п. 5.2.7<br>ГОСТ Р<br>51261-2017<br><br>п. 5.1.15,<br>п.6.1.2<br>СП<br>59.13330.2016 | Нет | | Поручни лестниц с одной стороны лестничного марша. | Не соответствует нормативу | О,С | |

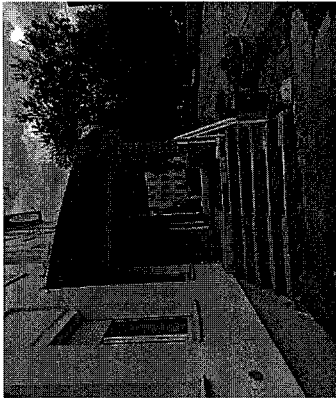
| 2.1.5 | Ширина проступи лестниц. | 0,35 – 0,4м. | п. 5.1.12 СП 59.13330.2016 | Есть | | Ширина проступи ступеней от 0,3 м. | Не соответствует нормативу | О,С |

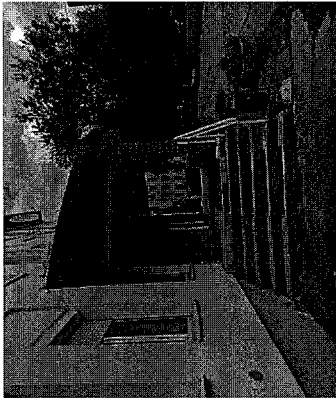
| 2.1.8 | Ступени в пределах марша | Одинаковые по размерам ширины проступи и высоты подступенка. | п. 5.1.12 СП 59.13330.2016 | Есть | | Ступени в пределах марша неодинаковой высоты. | Не соответствует нормативу | О,С |

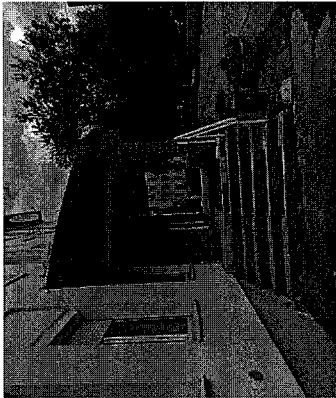
| 2.1.9 | Крайние ступени лестничного марша. | Выделены цветом или фактурой. | п. 5.1.12 СП 59.13330.2016 | Нет | | Крайние ступени лестничного марша не выделены контрастным цветом. | Не соответствует нормативу | О,С |

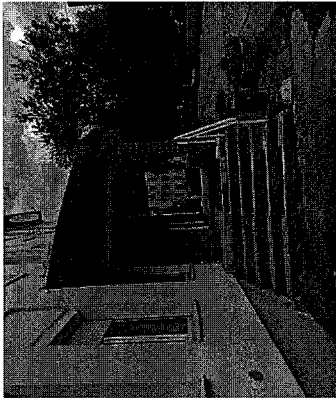
| 2.1.10 | Боковые края ступеней. | Оборудованы бортиками высотой не менее 0,02 м. | п. 6.2.8 СП 59.13330.2016 | Есть | | Боковые края ступеней не оборудованы бортиками. | Не соответствует нормативу | О,С |

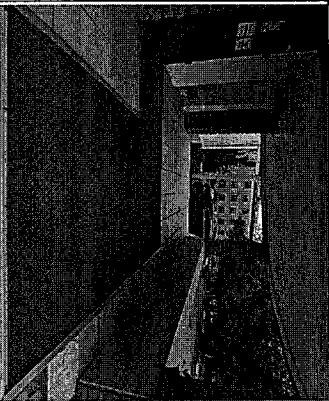
| 2.3.1 | Поверхность покрытия входной площадки. | Твердая, не допускающая скольжения при намокании. | п. 6.1.4 СП 59.13330.2016 | Есть | | | Поверхность входной площадки крыльца нескользкая плитка. | Соответствует нормативу | О,С,Г,У |

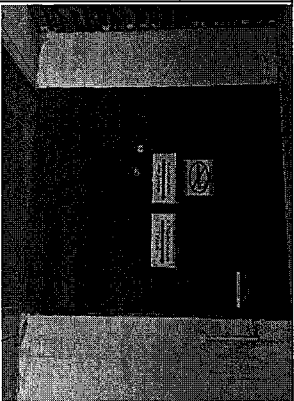
| 2.4.1 | Ширина дверного проема в свету. | От 0,9 до 1,2 м. | п. 6.1.5 СП 59.13330.2016 | Есть | | | Ширина одной створки двери – 0,95 м, обеих створок – 1,24 м. | Соответствует нормативу | К,О |

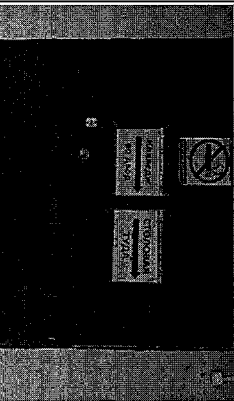
| 2.4.2 | Ручка входной двери | имеют форму, позволяющую управлять ими одной рукой и не требующую применения больших усилий или значительных поворотов руки в запястье. Контраст в сочетании цвета: дверь-ручка. | п. 6.4.3, 6.4.1 СП 59.13330.2016 | Есть | | | Ручка входной двери имеет круглую (кнопочную) форму открывания двери. Отсутствует контраст в сочетании цветов дверь-ручка двери. | Не соответствует нормативу | К,О,С |

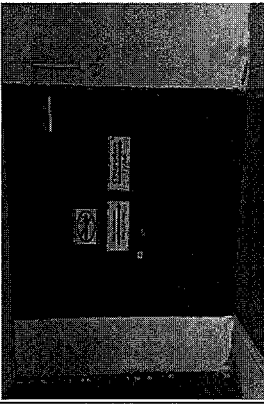
| 2.4.4 | Наружные<br>вызывные<br>устройства или<br>средства связи с<br>персоналом при<br>входах в здания. | Следует применять с<br>учетом принятой<br>организации<br>обслуживания<br>посетителей, высота<br>расположения<br>не более 1,1 м и не<br>менее 0,85 м. | п. 6.1.1, 6.4.2<br>СП<br>59.13330.2016 | Нет | | Вызывное устройство<br>не промаркировано, на<br>высоте 1,7 м. | Не<br>соответствует<br>нормативу. | К,О,С |

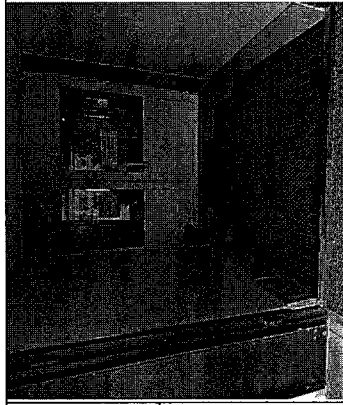
| 2.5.1 | Размеры тамбура. | Глубина от 1,8 м до 1,5<br>м,<br>ширина не менее 2,3 м. | п. 6.1.8<br>СП<br>59.13330.2016 | Есть | | Глубина тамбура 2,37 м.<br>Ширина тамбура возле<br>двери 1,6 м. | Соответствует<br>нормативу | К |

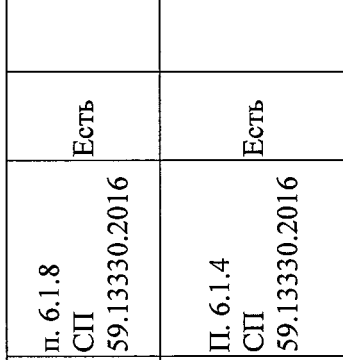
| 2.5.2 | Поверхность<br>покрытия<br>тамбура. | Твердая, не<br>допускающая<br>скольжения при<br>намокании. | П. 6.1.4<br>СП<br>59.13330.2016 | Есть | | Покрытие тамбура –<br>скользящая плитка,<br>закрыта<br>противоскользящим<br>ковриком. | Соответствует<br>нормативу | К,О,С,Г,У |

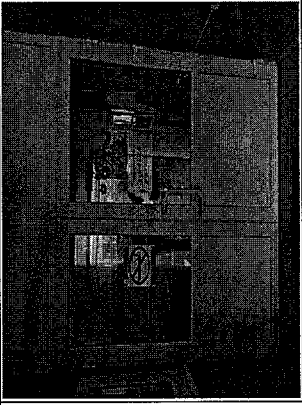
| 2.6.1 | Ширина двери. | Не менее 0,9 м | п. 6.2.4<br>СП<br>59.13330.2016 | Есть | | Ширина одной створки<br>двери – 0,78 м,<br>обеих створок – 1,45 м. | Соответствует<br>нормативу. | К |

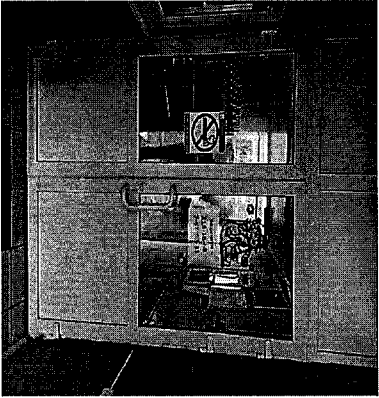
| 2.6.2 | Ручка входной двери | имеют форму, позволяющую управлять ими одной рукой и не требующую применения больших усилий или значительных поворотов руки в запястье. Контраст в цвете дверь-ручка. | П. 6.4.3, 6.4.1 СП 59.13330.2016 | Есть | | | Ручка входной двери имеет удобную форму для открывания двери. | Соответствует нормативу. | К,О,С |
| | | | | | | | Отсутствует контраст в сочетании цветов дверь-ручка двери. | Не соответствует нормативу. | С |

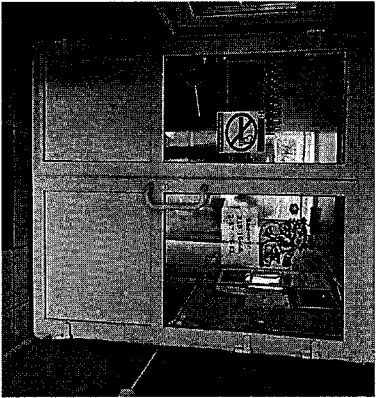
| 2.6.4 | Наличие яркой контрастной маркировки в форме прямоугольника или в форме круга на прозрачных полотнах дверей, возможна замена рисунком | На двух уровнях: 0,9 – 1,0 м и 1,3 – 1,4 м. | 6.1.6 СП 59.13330.2016 | есть | | | Контрастная маркировка на прозрачном полотне двери выполнена в виде информационного листа и рисунка | Соответствует нормативу | С |

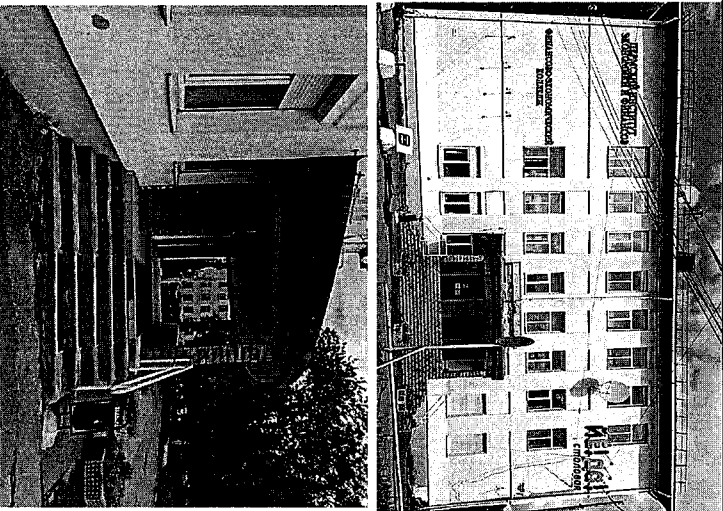
| Наименование структурно-функциональной зоны | Состояние доступности (к пункту 3.4 Акта обследования ОСИ) | Приложение | | Рекомендации по адаптации (вид работы) к пункту 4.1 Акта обследования ОСИ |
|---|---|---|---|---|
| Вход в здание | <p><b>ДП-И (Г,У)</b> – доступно полностью избирательно для инвалидов с нарушением слуха и нарушением умственного развития.</p> <p><b>ВНД (К,О,С)</b> – объект недоступен для инвалидов с нарушением опорно-двигательного аппарата, инвалидов на креслах-колясках, инвалидов с нарушением зрения.</p> | - | | <p>Ремонт капитальный.<br/>Организационные мероприятия.</p> |

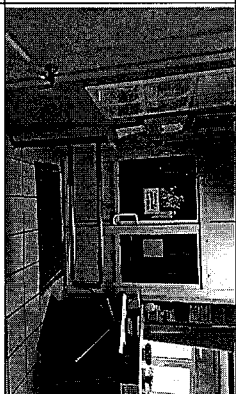
| № п/п | Наименование функционально-планировочного элемента | Норматив | Ссылка на норматив | Наличие элемента | | | Выявленные нарушения и замечания | | |
|---|---|---|---|---|---|---|---|---|---|
| 3.1.1 | Контрольно-пропускное устройство (рамка, турникет) | в свету не менее 0,95 м, дополнительно предусмотреть боковой проход для инвалидов на креслах-колясках. | п. 6.1.9 СП 59.13330.2016 | Есть | | | Оборудован дополнительный проход шириной 1,16 м. | Соответствует нормативу | К |

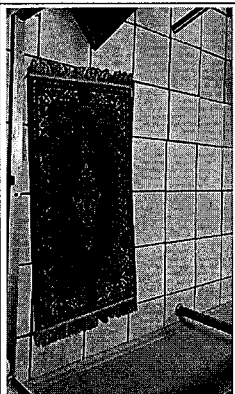
| № п/п | Наименование функционально-планировочного элемента | Норматив | Ссылка на норматив | Наличие элемента | | | Выявленные нарушения и замечания | | |
|---|---|---|---|---|---|---|---|---|---|
| 3.1.2 | Ширина пути движения от входной двери к КПУ. Минимальная ширина прохода | Минимальное пространство для разворота на 180° равное диаметру 1,4 м. Встречное движение на креслах-колясках 1,8 м. | п. 6.2.2 СП 59.13330.2016 | Есть | | | Размеры прохода от входной двери до турникета 1,45 x 1,2 м | Соответствует нормативу. | К,О |

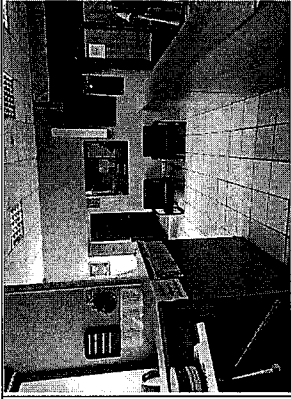
| 3.1.3 | Ширина пути движения в вестибюле. | Минимальное пространство для разворота на 180° равное диаметру 1,4 м. Встречное движение на креслах-колясках 1,8 м. | п. 6.2.1 СП 59.13330.2016 | Есть | | Проход между гардеробом и вахтовой стойкой 1,45 м | Соответствует нормативу | К |

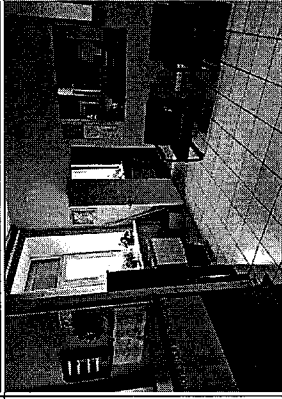
| 3.1.4 | Скамейки (диваны) в местах отдыха | с опорой для спины и подлокотниками. | п. п. 4.14, 4.19 СП 138.13330.2012 | Есть | | Стулья в холле с опорой для спины и подлокотниками. | Соответствует нормативу | О,С |

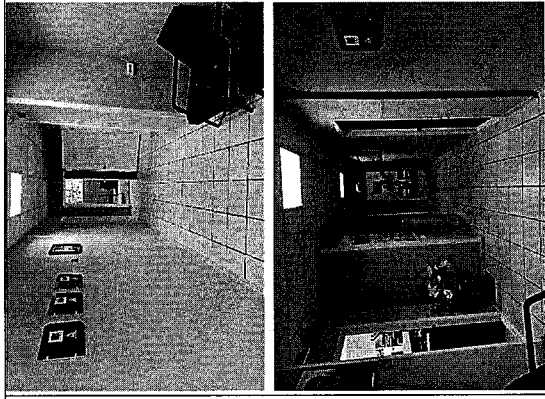
| 3.2.1 | Ширина основных коридоров. | При движении по коридору инвалиду на кресле-коляске следует обеспечить минимальное пространство:<br>- для поворота на 90° - равное 1,2 x 1,2 м;<br>- разворота на 180° - равное диаметру 1,4 м.<br>В тупиковых коридорах необходимо обеспечить возможность разворота кресла-коляски на 180°. | п. 6.2.1 СП 59.13330.2016 | Есть | | Ширина коридоров здания:<br>- 2,0 м,<br>- 1,53 м; | Соответствует нормативу | К |

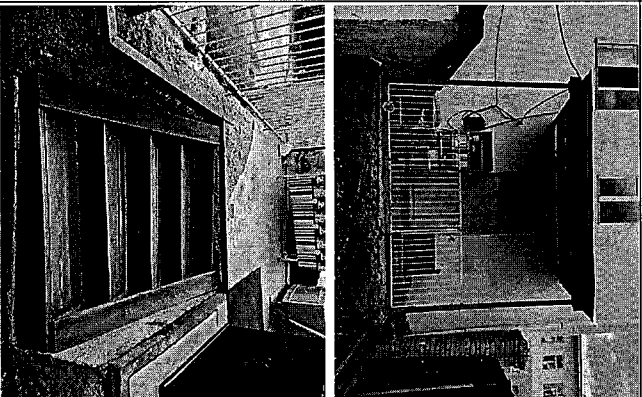
| 3.3.3 | Входная площадка. Лестница. Пандус. | Площадка перед дверью 2,2 x 2,2 м.<br><br>Ширина проступи лестниц 0,35 – 0,4 м, высота подступенка 0,12-0,15 м.<br><br>Уклон пандуса 1:20 (5%). При ограниченном участке 1:12 (8%) при длине марша не более 6,0 м. | п. 6.2.19-6.2.32<br>СП<br>59.13330.2016<br><br>п. 5.2.7<br>ГОСТ Р 51261-2017 | Есть | | Площадка перед дверью 2,5 м x 2,56 м;<br><br>Лестница:<br>Ширина - 1,2 м;<br>Ширина проступи 0,29 м, высота подступенка разная от 0,14 м до 0,24 м;<br><br>Лестница не продублирована пандусом | Соответствует нормативу<br><br>Не соответствует нормативу<br><br>Не соответствует нормативу | К,О,Г,У,<br>С |

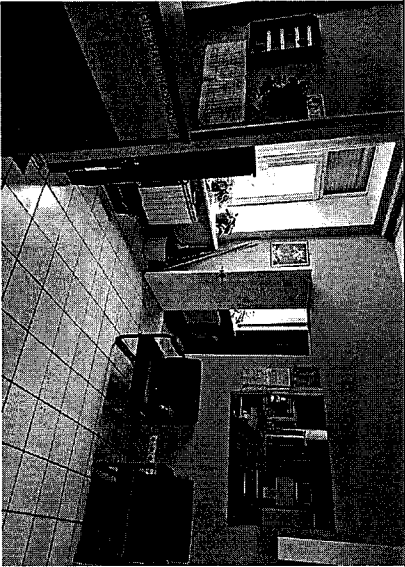
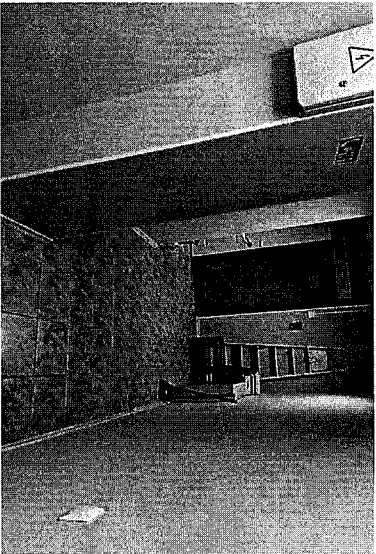
| Наименование структурно-функциональной зоны | Состояние доступности<br>(к пункту 3.4 Акта обследования ОСИ) | Приложение | | Рекомендации по адаптации (вид работ) к пункту 4.1 Акта обследования ОСИ |
|---|---|---|---|---|
| Пути движения в здании<br>(в т.ч. пути эвакуации) | ДШ-И (Г,У) – зона доступна полностью для инвалидов с нарушением слуха, умственного развития. | | | Ремонт (текущий, капитальный).<br>Организационные мероприятия. |
| | ДЧ-И (О) – зона доступна частично для инвалидов с нарушением опорно-двигательного аппарата.<br><br>ВНД (С,К) – зона недоступна для инвалидов с нарушением зрения, для инвалидов на креслах-колясках. | | | |

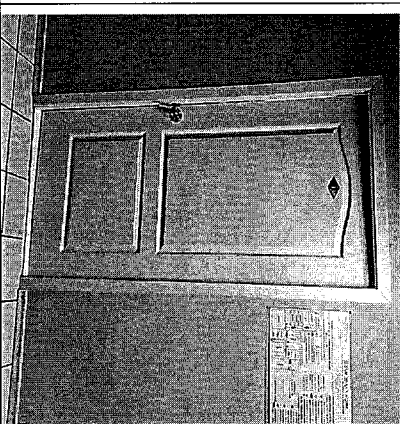
| № п/п | Наименование функционально-планировочного элемента | Норматив | Ссылка на норматив | Наличие элемента | | | Фактическое состояние | Выявленные нарушения и замечания | | |
|---|---|---|---|---|---|---|---|---|---|---|
| 4.1.1 | Ширина двери. | Не менее 0,9 м. | п. 6.2.4<br>СП<br>59.13330.2016 | Есть | | | | Ширина двери 0,89 м. | Соответствует нормативу | К |

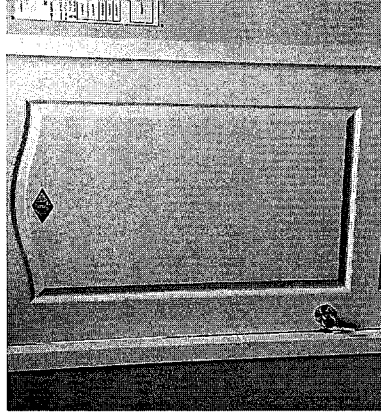
| 4.1.3 Ручка двери | <ul style="list-style-type: none"> <li>- Имеют форму, позволяющую управлять ими одной рукой и не требующую применения больших усилий или значительных поворотов руки в запястье.</li> <li>- Окрашена в отличные от дверного полотна цвета.</li> </ul> | <p>Есть</p> <p>п. 6.4.3, 6.4.1<br/>СП<br/>59.13330.2016</p> | Есть | | <p>Дверная ручка имеет круглую форму неудобную для открывания двери.</p> <p>Контраст в сочетании цвета ручки и двери обеспечен.</p> | <p>Не соответствует<br/>нормативу</p> <p>Соответствует<br/>нормативу</p> | К, О, С, Г,<br>У |

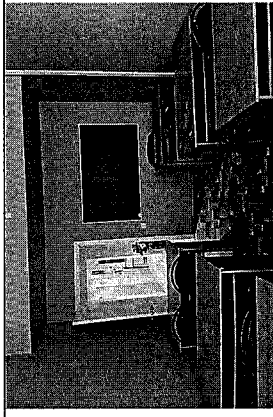
| 4.1.4 Ширина прохода | <ul style="list-style-type: none"> <li>- Не менее 1,2 м для поворота на 90°,</li> <li>- не менее 1,4 м для разворота на 180°.</li> </ul> | п. 6.2.2<br>СП 59.13330.2016 | Есть | | Ширина прохода между столами 0,97 м (столы не закреплены к полу). | Не соответствует<br>нормативу | К |

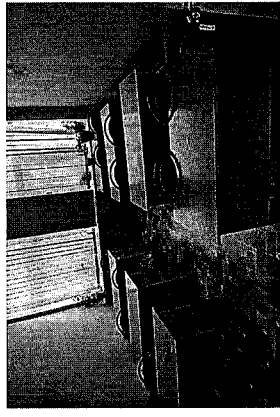
| 4.1.5 Параметры стола. | <p>Проем для ног</p> <p>поверхности места обслуживания</p> <ul style="list-style-type: none"> <li>- ширина и высота не менее 0,75 м;</li> <li>- глубина не менее 0,5 м.</li> </ul> | п. 8.1.7<br>СП<br>59.13330.2016 | Есть | | <p>Проем для ног</p> <p>поверхности места обслуживания</p> <ul style="list-style-type: none"> <li>- ширина 1,1 м, высота 0,73 м;</li> <li>- глубина 0,42 м.</li> </ul> <p>Высота стола 0,75 м.</p> | <p>Не соответствует<br/>нормативу</p> <p>глубина заезда под стол кресла-коляски</p> <p>Соответствует<br/>нормативу.</p> | К, О, С |

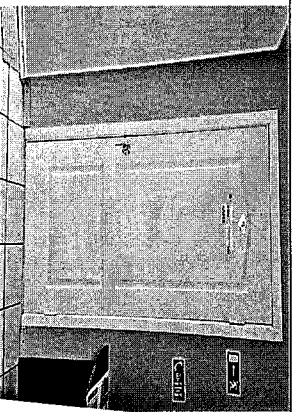
Кабинет 9. Компьютерный класс.

| 4.1.6 | Ширина двери. | Не менее 0,9 м. | п. 6.2.4<br>СП<br>59.13330.2016 | Есть | | Ширина двери 0,89 м. | Соответствует<br>нормативу | К |

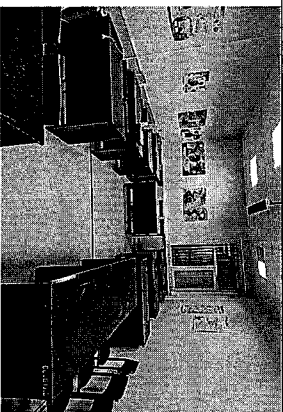
| 4.1.8 | Ширина пути<br>движения в<br>кабинете. | Не менее 0,9 м в<br>кабинете с<br>оборудованием.<br><br>- не менее 1,2 м для<br>поворота на 90°,<br>- не менее 1,4 м для<br>разворота на 180°. | п. 6.2.2, 6.2.4<br>СП<br>59.13330.2016 | Есть | | Ширина прохода 1,6 м.<br>Столы не зафиксированы | Соответствует<br>нормативу. | К |

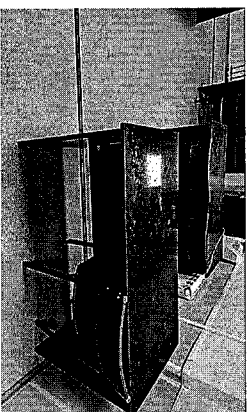
| 4.1.9 | Параметры стола. | Проем для ног<br>поверхности места<br>обслуживания<br>- ширина и высота не<br>менее 0,75 м;<br>- глубина не менее<br>0,5 м. | п. 8.1.7<br>СП<br>59.13330.2016 | Есть | | Проем для ног<br>поверхности места<br>обслуживания<br>- ширина 1,1 м, высота<br>0,73 м;<br>- глубина 0,42 м.<br><br>Высота стола 0,75 м. | Не<br>соответствует<br>нормативу<br>глубина заезда<br>под стол<br>кресла-коляски. | К |

| №<br>п/п | Наименование<br>функционально-планировочного<br>элемента | Содержание | Виды работ |
|---|---|---|---|
| 4.1 | Кабинетная форма обслуживания. | <ul style="list-style-type: none"> <li>- Довести высоту порогов в кабинетах до уровня не более 0,014 м.</li> <li>- Оборудовать двери ручками, имеющими форму, позволяющую управлять ими одной рукой и не требующие применения больших усилий или значительных поворотов руки в запястье (рычажного типа, С- или П-образной формы).</li> <li>- Рекомендовать в параметрах стола довести глубину не менее 0,5 м.</li> </ul> | Текущий ремонт.<br>Организационные мероприятия. |

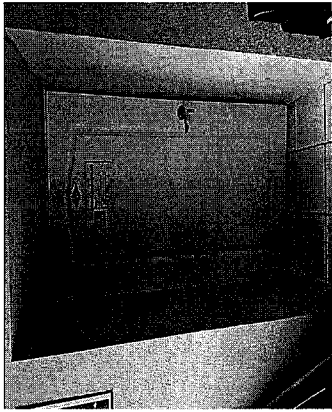
| Лекционный зал | | | | | | | | | |
|---|---|---|---|---|--|---|---|---|---|
| 4.2.1 | Ширина двери. | Не менее 0,9 м. | п. 6.2.4<br>СП<br>59.13330.2016 | Есть | | | Ширина двери 0,89 м. | Соответствует<br>нормативу | К |

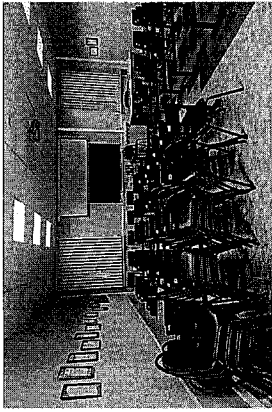
| Лекционный зал | | | | | | | | | |
|---|---|---|---|---|--|---|---|---|---|
| 4.2.3 | Ширина пути<br>движения в<br>кабинете. | Не менее 0,9 м в<br>кабинете с<br>оборудованием.<br>- не менее 1,2 м для<br>поворота на 90°,<br>- не менее 1,4 м для<br>разворота на 180°. | п. 6.2.2, 6.2.4<br>СП<br>59.13330.2016 | Есть | | | Ширина проходов от 0,85 м.<br>Стулья не зафиксированы | Соответствует<br>нормативу | К |

| №<br>п/п | Наименование<br>функционально-планировочного<br>элемента | Содержание | Виды работ |
|---|---|---|---|
| 4.2. | Зальная форма обслуживания. | <ul style="list-style-type: none"> <li>- Довести высоту порога до уровня не более 0,014 м.</li> <li>- Обеспечить ширину проходов в зале не менее 0,9 м, не менее 1,2 м для поворота на 90°, не менее 1,4 м для разворота на 180°.</li> <li>- Рекомендовать организовать место для инвалида с поражением опорно-двигательного аппарата (стулья с опорой для спины и подлокотниками).</li> <li>- Оборудовать места для людей с нарушением слуха портативной системой усиления звука (при отсутствии индивидуального средства реабилитации).</li> </ul> | Текущий ремонт.<br>Организационные мероприятия. |

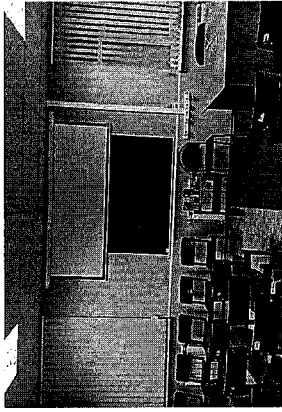
| Лекционный зал | | | | | | | | | |
|---|---|---|---|---|--|---|---|---|---|
| 4.2.4 | Место для<br>инвалида с<br>нарушением<br>опорно-двигательн<br>ого аппарата. | - Расположено рядом<br>с проходом.<br>- Место оборудовано<br>специальными<br>приспособлениями<br>для фиксации<br>положения тела<br>(опора для спины,<br>подлокотники). | п. п. 4.14, 4.19<br>СП 138.13330.2012 | Нет | | | Место для инвалидов с<br>нарушением<br>опорно-двигательного<br>аппарата не оборудовано. | Не<br>соответствует<br>нормативу | О |

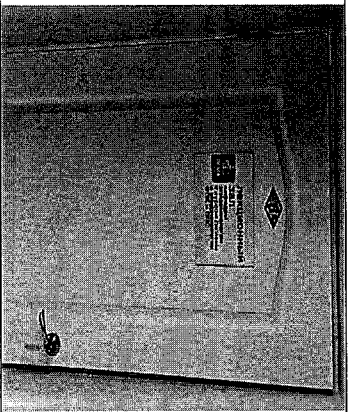
| 4.2.5 | Информирующие таблички с использованием рельефных знаков и символов, а также рельефно-точечным шрифтом Брайля. | Размещаются рядом с дверью со стороны дверной ручки на высоте от 1,2 до 1,6 м. | п. 8.1.7 СП 59.13330.2016 | Нет | | | Информация расположена на двери кабинетов. Информация не продублирована с использованием рельефных знаков и шрифтом Брайля. | Не соответствует нормативу | С |

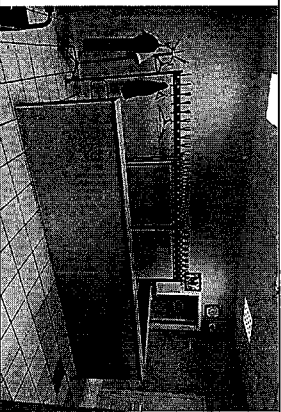
| 4.3.1 | Высота поверхности места обслуживания дежурного персонала. | Не более 0,80 - 0,85 м над уровнем пола. | п. 8.1.7 СП 59.13330.2016 | Есть | | | Высота стойки гардероба 1,0 м. | Не соответствует нормативу | К |

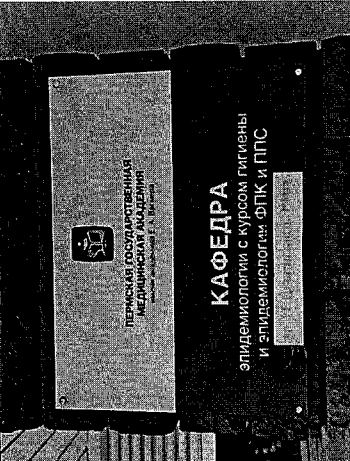
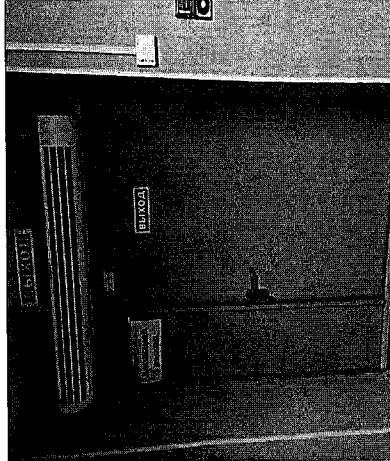
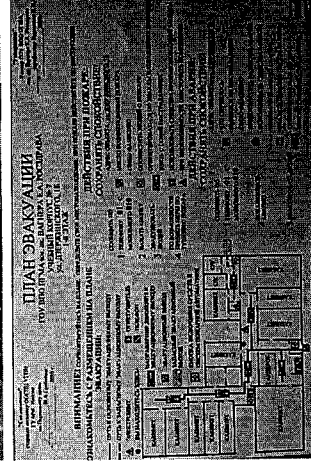
| 6.1.2 | Визуальная, звуковая и тактильная информация с указанием направления движения и мест получения услуги. | Наличие. | п. 6.5.2, 6.5.3<br>СП<br>59.13330.2016 | Есть | | <p>На объекте имеются визуальная информация:</p> <ul style="list-style-type: none"> <li>- таблички с названием помещений.</li> <li>- информационные стенды, расписание,</li> <li>- план эвакуации.</li> </ul> <p>Комплексная информация (визуальная, тактильная и звуковая), схема движения по зданию с указанием доступных мест общего пользования и мест получения услуги маломобильными группами населения отсутствует.</p> | <p>Соответствует нормативу.</p> <p>Не соответствует нормативу.</p> | К,О,С |

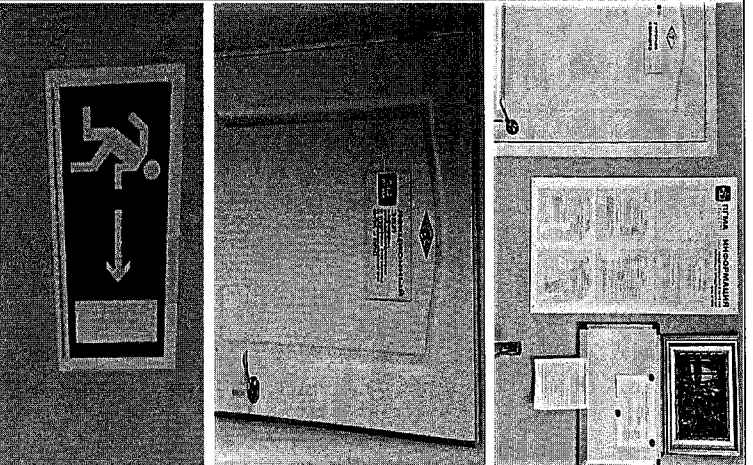
| 6.1.3 | Информационные стенды. | - Визуальная информация должна располагаться на высоте не менее 1,5 м и не более 4,5 м от уровня пола. | п. 6.5.9, 6.5.4. СП 59.13330.2016 | Есть | | Информационные стенды в коридорах здания размещены на нормативной высоте. | Соответствует нормативу. | С |
| | | | | | | Названия и номера помещений не являются плоско-выпуклыми. | Не соответствует нормативу | |

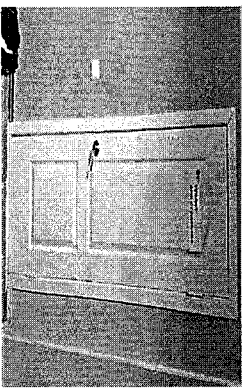
| № п/п | Наименование функционально-планировочного элемента | Норматив | Ссылка на норматив | Наличие элемента | | | Фактическое состояние | Выявленные нарушения и замечания | |
|---|---|---|---|---|---|---|---|---|---|
| 5.1.1 | Ширина двери в санитарно-гигиеническое помещение. | Не менее 0,8 м. | п. 7.1.6<br>СП<br>59.13330.2016 | Есть | | | Ширина двери 0,57 м. | Не соответствует нормативу | К |

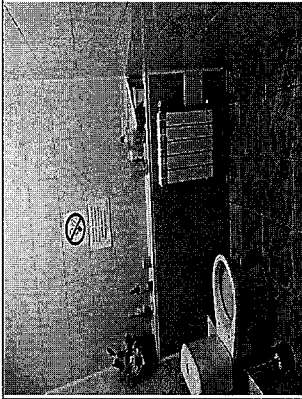
| 5.1.3 | Ширина прохода в комнате с раковиной | не менее 1,2 м в помещении с оборудованием. | п. 6.2.1 СП 59.13330.2016 | Есть | | Размеры помещения:<br>- глубина 1,7 м,<br>- ширина 1,57 м. | Не соответствует нормативу | К |

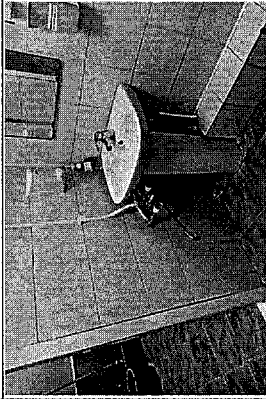
| 5.1.4 | Высота раковины | не более 0,8 м от уровня пола. | п. 8.10 СП 136.13330.2012 | Есть | | Высота раковины 0,81 м. | Соответствует нормативу | К |

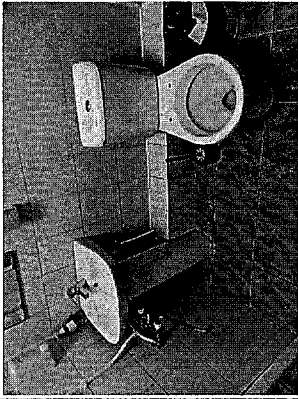
| 5.1.6 | Свободное пространство под умывальником для подножки и коленей инвалида на кресле-коляске. | Глубиной не менее 0,5 м. | п. 8.1.7 СП 59.13330.2016 | Есть | | Свободное пространство под раковиной отсутствует (раковина оборудована постаментом). | Не соответствует нормативу | К |

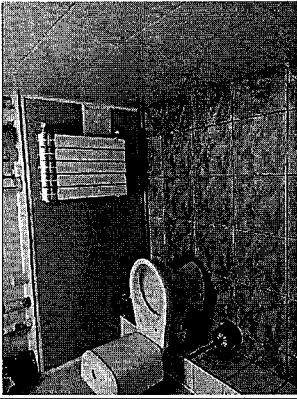
| 5.1.11 | Диаметр для разворота кресла-коляски у унитаза | не менее 1,4 м. | п. 6.3.3 СП 59.13330.2016 | Нет | | Место для разворота кресла-коляски у унитаза не обеспечено. | Не соответствует нормативу | К |

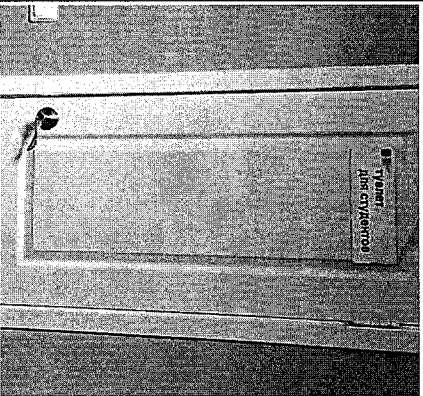
| 5.1.16 | Информирующие таблички помещений с использованием рельефных знаков и символов, а также рельефно-точечным шрифтом Брайля. | Размещаются рядом с дверью со стороны дверной ручки на высоте от 1,2 до 1,6 м и на расстоянии 0,1-0,5 м от края двери | п. 6.3.6 СП 59.13330.2016 | Нет | | Информационная табличка, расположена на двери, не продублирована рельефно и шрифтом Брайля | Не соответствует нормативу | К |
