# ПАСПОРТ ДОСТУПНОСТИ

Мультипрофильный аккредитационно-симуляционный  
центр.

г. Пермь, Ленинский район, ул. Попова/Монастырская, д. 7/83.

## ПАСПОРТ ДОСТУПНОСТИ объекта социальной инфраструктуры (ОСИ)

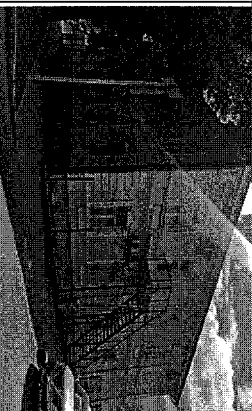
| №<br>п/п | Наименование<br>функционально-<br>планировочного<br>элемента | Норматив | Ссылка на<br>норматив | Наличие элемента | | | Фактическое состояние | Выявленные нарушения<br>и замечания | |
|---|---|---|---|---|---|---|---|---|---|
| 1.1.1 | Вход (входы) на<br>территорию | ширина прохода в<br>отражении<br>должна быть не менее<br>0,9 м. | п. 5.1. СП<br>136.13330.201<br>2 | Есть | | | Ширина прохода 1,04<br>м | Соответствует<br>нормативу | К |

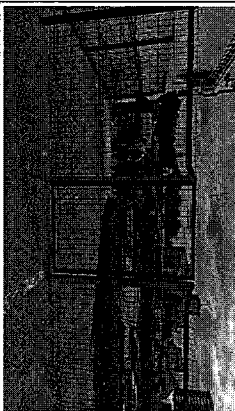
| №<br>п/п | Наименование<br>функционально-<br>планировочного<br>элемента | Норматив | Ссылка на<br>норматив | Наличие элемента | | | Фактическое состояние | Выявленные нарушения<br>и замечания | |
|---|---|---|---|---|---|---|---|---|---|
| 1.1.2 | Калитки | не допускается<br>применять<br>непрозрачные калитки<br>на навесных петлях<br>двустороннего действия,<br>создающие препятствие<br>для движения МПН | п. 5.1.2 СП<br>59.13330.2016 | Есть | | | Калитка прозрачная<br>одностороннего<br>действия. | Соответствует<br>нормативу | К,О |

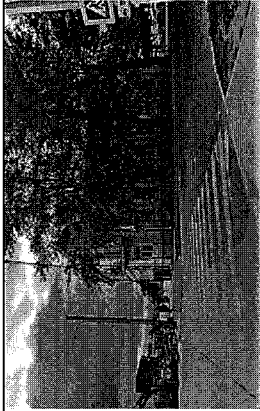
| 1.2. Пути движения на территории | | | | | | | | | |
|---|---|---|---|---|---|---|---|---|---|
| 1.2.1 | Пешеходные пути | имеют непрерывную связь с внешними, по отношению к участку, транспортными и пешеходными коммуникациями. | п. 5.1.3 СП 59.13330.2016 | Есть | - | | Пешеходные и транспортные коммуникации разделены на пути движения от остановки до здания. | Соответствует нормативу | К,О,С,Г,У |

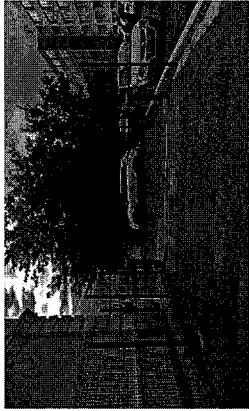
| 1.2. Пути движения на территории | | | | | | | | | |
|---|---|---|---|---|---|---|---|---|---|
| 1.2.2 | Покрывтие пешеходных дорожек | ровное, из твердых материалов, не создающее вибрацию при движении. | п. 5.1.11 СП 59.13330.2016 | Есть | | | Покрывтие дорожек: ровный асфальт | Соответствует нормативу | К,О,С,Г,У |

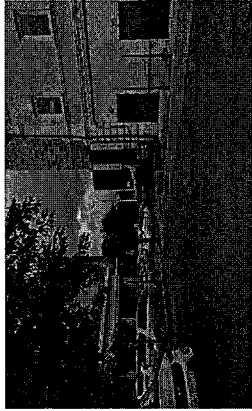
| 1.2. Пути движения на территории | | | | | | | | | |
|---|---|---|---|---|---|---|---|---|---|
| 1.2.3 | Ширина пешеходного пути с учетом встречного движения инвалидов на креслах-колясках | не менее 2,0 (допускается 1,2 м). | п.5.1.7 СП 59.13330.2016 | Есть | - | | Ширина пути движения более 2,0 м | Соответствует нормативу | К |

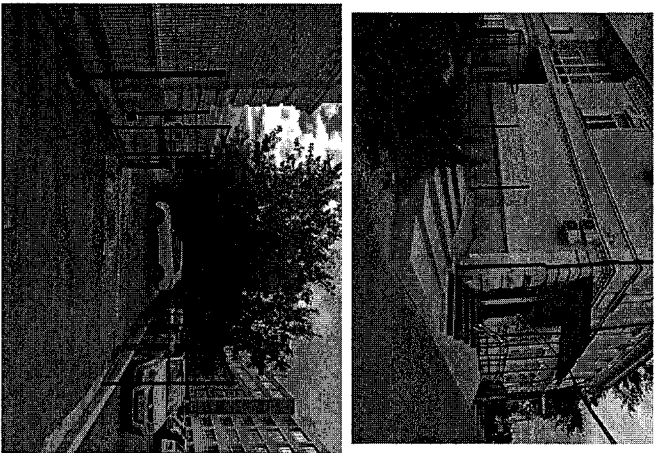
| Наименование структурно-функциональной зоны | Состояние доступности<br>(к пункту 3.4 Акта обследования ОСИ) | Приложение | | Рекомендации по адаптации<br>(вид работы) к пункту 4.1 Акта обследования ОСИ |
|---|---|---|---|---|
| Территория, прилегающая к зданию. | <p><b>ДШ-И (Г,У)</b> – территория доступна полностью для инвалидов с нарушением слуха, лиц с нарушением умственного развития.</p> <p><b>ДЧ-И (К,О)</b> – территория доступна частично для инвалидов на креслах-колясках, инвалидов с нарушением опорно-двигательного аппарата.</p> <p><b>ВНД (С)</b> – территория недоступна для инвалидов нарушением зрения.</p> | - | | Организационные мероприятия. |

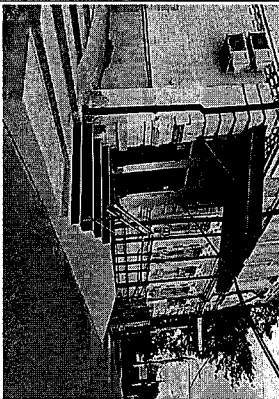
| № п/п | Наименование функционально-планировочного элемента | Норматив | Ссылка на норматив | Наличие элемента | | | Фактическое состояние | Выявленные нарушения и замечания | |
|---|---|---|---|---|---|---|---|---|---|
| 2.1.1. | Поручни лестниц с обеих сторон лестничного марша. | Наличие. | п. 5.2.7 ГОСТ Р 51261-2017<br>п. 5.1.12, 6.1.2 СП 59.13330.2016 | Нет | | | Поручни лестниц с одной стороны лестничного марша. | Не соответствует нормативу | О,С |

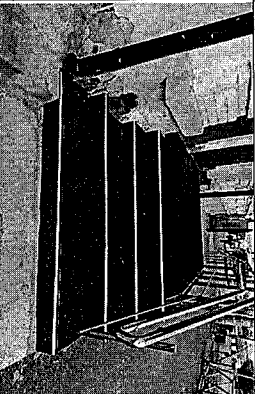
| 2.1.4 | Ширина<br>лестничного<br>марша. | Не менее 1,35 м. | п. 5.1.12<br>СП<br>59.13330.2016 | Есть | | Ширина марша 1,52 м | Соответствует<br>нормативу | О,С |

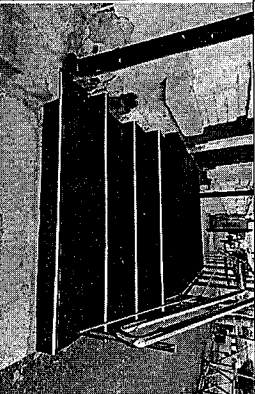
| 2.1.5 | Ширина проступи<br>лестниц. | 0,35 – 0,4м. | п. 5.1.12<br>СП<br>59.13330.2016 | Есть | | Ширина проступи<br>ступеней от 0,32 м. | Не<br>соответствует<br>нормативу | О,С |

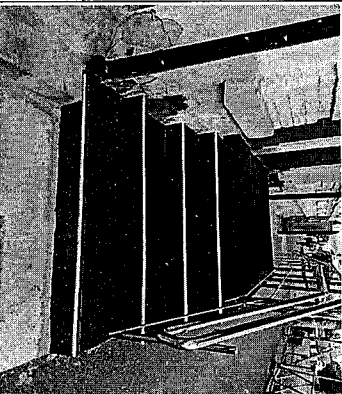
| 2.1.8 | Ступени в<br>пределах марша | Одинаковые по<br>размерам ширины<br>проступи и высоты<br>подступенка. | п. 5.1.12<br>СП<br>59.13330.2016 | Есть | | Ступени в пределах<br>марша неодинаковой<br>высоты. | Не<br>соответствует<br>нормативу | О,С |

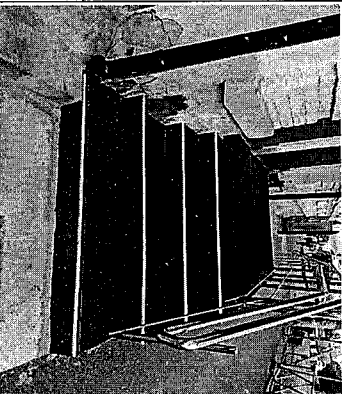
| 2.1.9 | Краевые ступени<br>лестничного<br>марша. | Выделены цветом или<br>фактурой. | п. 5.1.12<br>СП<br>59.13330.2016 | Нет | | Краевые ступени<br>лестничного марша не<br>выделены контрастным<br>цветом. | Не<br>соответствует<br>нормативу | О,С |

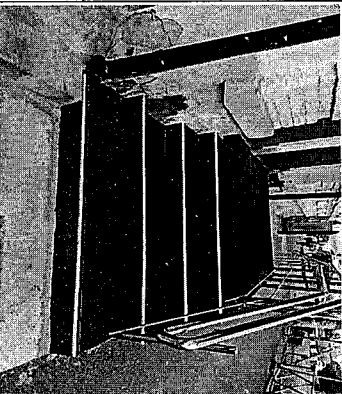
| 2.1.10 | Боковые края<br>ступеней. | Оборудованы<br>бортиками высотой не<br>менее 0,02 м. | п. 6.2.8<br>СП<br>59.13330.2016 | Есть | | Боковые края ступеней<br>оборудованы<br>бортиками. | Соответствует<br>нормативу | О,С |

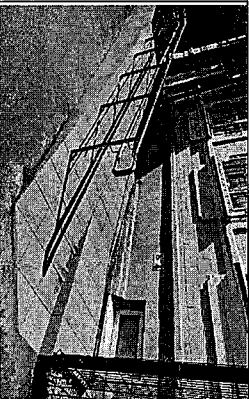
| 2.2.1 | Поручни пандуса. | - оборудованы с обеих сторон;<br>- непрерывны по всей длине. | п. 5.1.15, 6.1.2<br>СП<br>59.13330.2016 | Есть | | Пандус оборудован поручнем с одной стороны | Не соответствует нормативу | К,О |

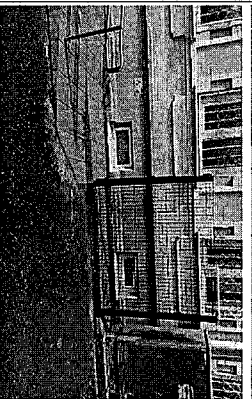
| 2.2.2 | Высота поручней.<br><br>Верхний и нижний поручни пандуса в одной вертикальной плоскости | Двуухуровневая 0,9 м и 0,7 (допуск $\pm 0,03$ м).<br><br>Наличие<br><br>Длиннее марша пандуса на 0,3 м (допуск $\pm 0,03$ м).<br><br>Имеют травмобезопасное исполнение | п. 5.1.15, 6.1.2<br>СП<br>59.13330.2016<br><br>п. 5.2.6<br>ГОСТ Р<br>51261-2017 | Есть | <br> | Высота поручней 0,7 м 0,89 м.<br><br>Поручни пандуса в одной вертикальной плоскости<br><br>Не заходит за линию марша пандуса в нижней части на 0,30 м.<br><br>Имеют безопасное завершение. | Соответствует нормативу<br><br>Соответствует нормативу<br><br>Не соответствует нормативу | К,О |

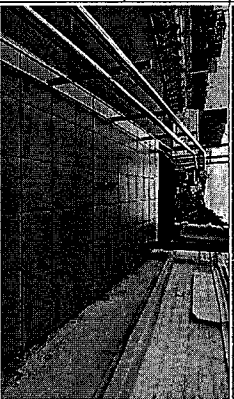
| 2.2.3 | Уклон пандуса. | 1:20 (5%) (допуск 8% при ограниченном участке застройки) | п. 6.1.2<br>СП<br>59.13330.2016 | Есть | | Уклон пандуса 12,3 %, при длине пандуса 6,0 м | Не соответствует нормативу | К,О |

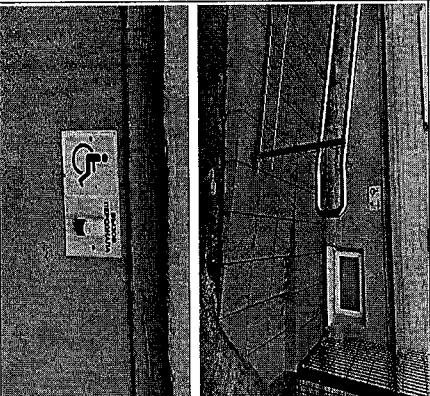
| 2.2.7 | Наружные вызывные устройства. | Следует применять с учетом принятой организацией обслуживания посетителей.<br><br>Высота расположения оборудования от 0,85 до 1,1 м от поверхности пола, дороги. | п. 6.1.1, 6.4.1 СП 59.13330.2016 | Нет | | | Кнопка вызова персонала оборудована на высоте 0,71 м | Не соответствует нормативу | К,О,С |

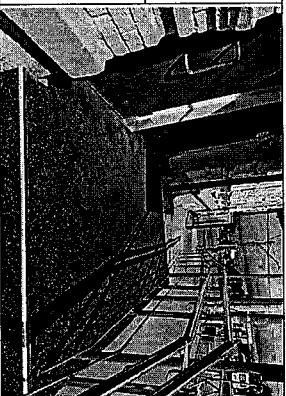
| 2.3.1 | Поверхность покрытая входной площадкой. | Твердая, не допускающая скольжения при намокании. | п. 6.1.4 СП 59.13330.2016 | Есть | | | Поверхность входной площадки крыльца нескользкая. | Соответствует нормативу | О,С,Г,У |

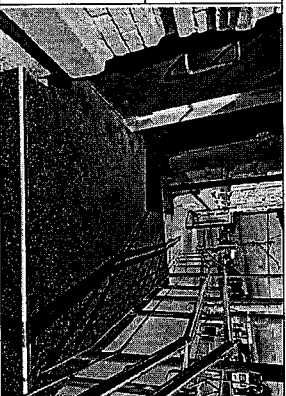
| 2.3.2 | Размеры входной площадки. | Не менее 2,2 x 2,2м | п. 6.1.4 СП 59.13330.2016 | Есть | | | Ширина площадки – 3,2 м, глубина – 1,72 м. | Не соответствует нормативу | К |

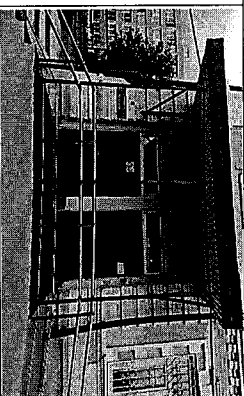
| 2.4.1 | Ширина дверного проема в свету. | От 0,9 до 1,2 м. | п. 6.1.5 СП 59.13330.2016 | Есть | | | Ширина одной створки двери – 0,83 м, обеих створок – 1,44 м. | При открывании двух створок соответствует нормативу | К,О |

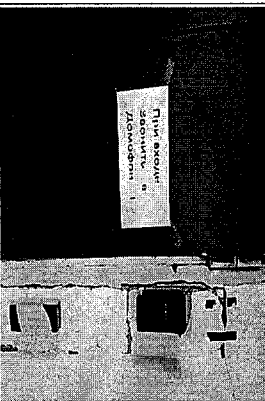
| 2.4.4 | Наружные вызывные устройства или средства связи с персоналом при входах в здания. | Следует применять с учетом принятой организации обслуживания посетителей, высота расположения не более 1,1 м и не менее 0,85 м. | п. 6.1.1, 6.4.2 СП 59.13330.2016 | Нет | | Кнопка домофона на высоте 1,54 м. | <b>Не</b> соответствует нормативу | К,О,С |

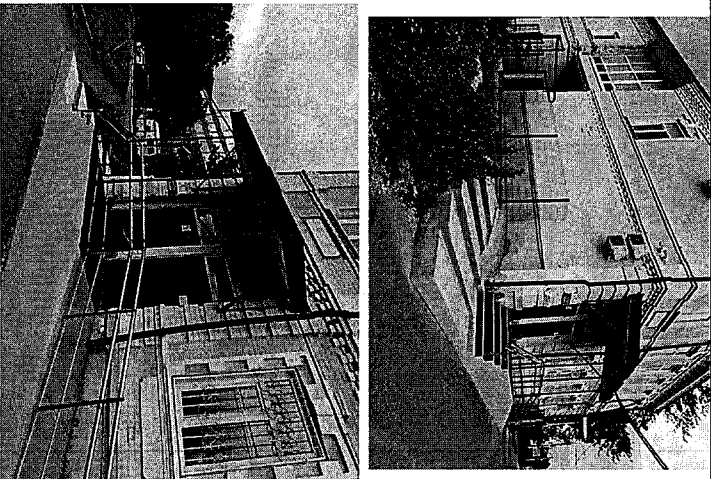
| Наименование структурно-функциональной зоны | Состояние доступности (к пункту 3.4 Акта обследования ОСИ) | Приложение | | Рекомендации по адаптации (вид работы) к пункту 4.1 Акта обследования ОСИ |
|---|---|---|---|---|
| Вход в здание | <p><b>ДШ-И (Г,У)</b> – доступно полностью избирательно для инвалидов с нарушением слуха и нарушением умственного развития.</p> <p><b>ВНД (К,О,С)</b> – объект недоступен для инвалидов с нарушением опорно-двигательного аппарата, инвалидов на креслах-колясках, инвалидов с нарушением зрения.</p> | - | | <p>Ремонт текущий.</p> <p>Организационные мероприятия.</p> |

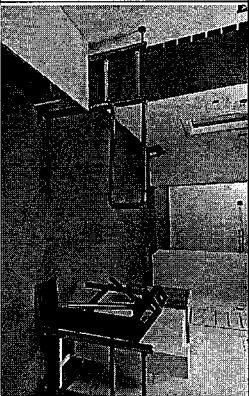
| №<br>п/п | Наименование функционально-планировочного элемента | Норматив | Ссылка на норматив | Наличие элемента | | Фактическое состояние | Выявленные нарушения и замечания | |
|---|---|---|---|---|---|---|---|---|
| 3.1.1 | Контрольно-пропускное устройство (рамка) | в свету не менее 0,95 м, дополнительно предусмотреть боковой проход для инвалидов на креслах-колясках. | п. 6.1.9 СП 59.13330.2016 | Есть | | Ширина прохода через КПУ (рамку турникета) 1,15 м.<br>Дополнительный проход предусмотрен. | Соответствует нормативу | К |

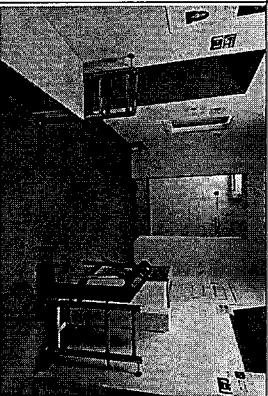
| №<br>п/п | Наименование функционально-планировочного элемента | Норматив | Ссылка на норматив | Наличие элемента | | Фактическое состояние | Выявленные нарушения и замечания | |
|---|---|---|---|---|---|---|---|---|
| 3.1.2 | Ширина пути движения в вестибюле от входной двери к КПУ. | Минимальное пространство для разворота на 180° равное диаметру 1,4 м. Встречное движение на креслах-колясках 1,8 м. | п. 6.2.2 СП 59.13330.2016 | Есть | | Ширина прохода в вестибюле более 2,5 м. | Соответствует нормативу | К,О |

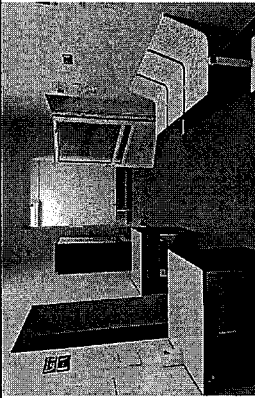
| 3.1.3 | Скамейки (диваны) в местах отдыха | с опорой для спины и подлокотниками. | п. п. 4.14, 4.19<br>СП<br>138.13330.2012 | Есть | | Скамьи в вестибюле без подлокотников | Не соответствует нормативу | О,С |

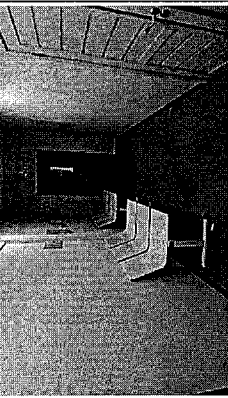
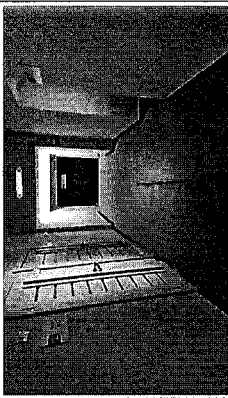
| 3.2.1 | Ширина основных коридоров. | <p>Минимальное расстояние 1,2 м.</p> <p>Движение коляски в одном направлении - 1,5 м.</p> <p>Встречное движение кресла-коляски 1,8 м.</p> | п. 6.2.1<br>СП<br>59.13330.2016 | Есть | | <p>Ширина проходов на первом этаже с мебелью – 0,8 м; 1,0 м; 1,1 м;<br/>Ширина коридоров 1,67 м.</p> <p>На втором и третьем этажах – 1,33 м; 1,7 м.</p> | <p>Не соответствует нормативу</p> <p>Соответствует</p> | К |

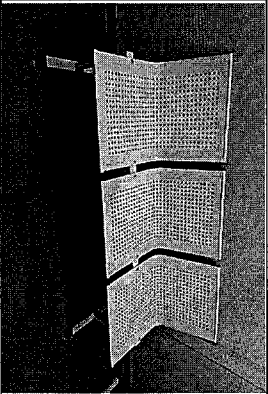
| 3.2.2 | Скамейки (диваны) в местах отдыха | с опорой для спины и подлокотниками. | п. п. 4.14, 4.19 СП 138.13330.2012 | Есть | | Скамейки с опорой для спины без подлокотников. | Не соответствует нормативу | О,С |

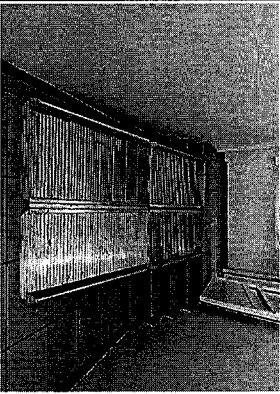
| 3.3.1 | Дублирование лестниц пандусами или подъемными устройствами. | Наличие. | п. 6.2.9 СП 59.13330.2016 | Нет | | Имеется переносной пандус. Требуется оказание помощи со стороны персонала. | Соответствует нормативу | К,О,С |

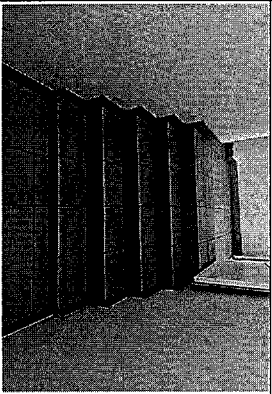
| 3.3.3 | Ширина лестничного марша | Не менее 1,35 м. | п. 6.2.24 СП 59.13330.2016 | Есть | | Ширина лестничного марша 1,25 м. | Не соответствует нормативу | О |

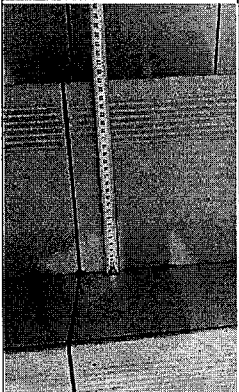
| 3.3.4 | Ширина проступи лестниц | 0,3 м (допуск от 0,28 до 0,35 м) | п. 6.2.8<br>СП<br>59.13330.2016 | Есть | | Ширина проступи ступеней от 0,27 м. | Соответствует нормативу | О,С |

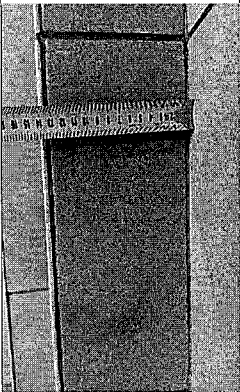
| 3.3.5 | Высота подступенка для лестниц внутри здания | 0,15 м (допуск от 0,13 до 0,17 м). | п. 6.2.8<br>СП<br>59.13330.2016 | Есть | | Высота подступенка лестницы разная от 0,8 м до 0,14 м. | Не соответствует нормативу | О,С |

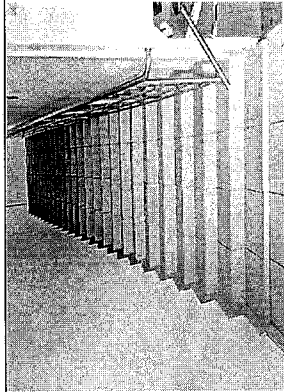
| 3.3.7 | Поручни лестниц | непрерывны по всей длине. | п. 6.2.11<br>СП<br>59.13330.2016 | Есть | | Поручни оборудованы с одной стороны лестницы, непрерывный по всей длине | Соответствует нормативу | О,С |

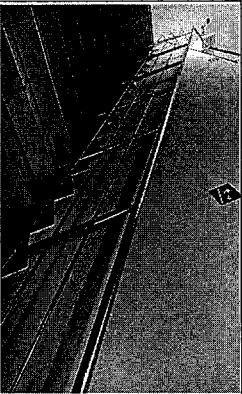
| 3.3.8 | Высота поручней лестниц | - 0,9 м | п. 5.2.7.3<br>ГОСТ Р<br>51261-2017 | Есть | | Высота поручней 0,9 м | Соответствует<br>нормативу | О,С |

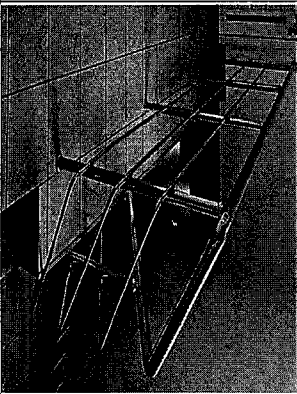
| 3.3.9 | Завершающие горизонтальные части поручня | - Длиннее марша<br>лестницы на 0,3 м<br>- имеют не<br>травмирующее<br>завершение.<br>- от 0,03 до 0,05 м. | п. 6.2.11; 6.2.12<br>СП<br>59.13330.2016<br>п. 5.2.7.2<br>ГОСТ Р<br>51261-2017 | Есть | | - Завершающие<br>горизонтальные части<br>поручней заходят за<br>линию марша лестницы.<br>- Имеют безопасное<br>завершение.<br>- Диаметр поручня 0,04 м. | Соответствует<br>нормативу | О,С |

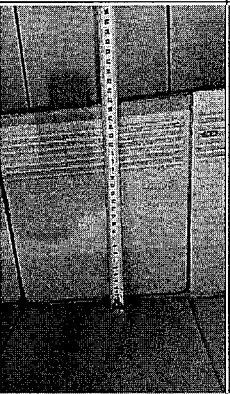
| 3.3.11 | Ширина проступи лестниц | 0,3 м (допуск от 0,28 до 0,35 м) | п. 6.2.8<br>СП<br>59.13330.2016 | Есть | | Ширина проступи<br>ступеней от 0,26 м | Не<br>соответствует<br>нормативу | О,С |

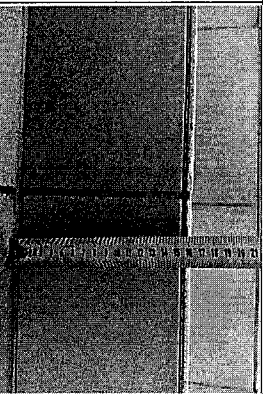
| 3.3.12 | Высота подступенка для лестницы внутри здания | 0,15 м (допуск от 0,13 до 0,17 м). | п. 6.2.8<br>СП<br>59.13330.2016 | Есть | | Высота подступенка<br>ступеней лестницы 0,16 м | Соответствует<br>нормативу | О,С |

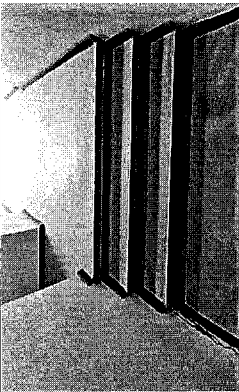
| 3.3.15 | Ширина лестничного марша | Не менее 1,35 м. | п. 6.2.24<br>СП<br>59.13330.2016 | Есть | | Ширина лестничного марша 0,97 м. | Не соответствует нормативу | O |

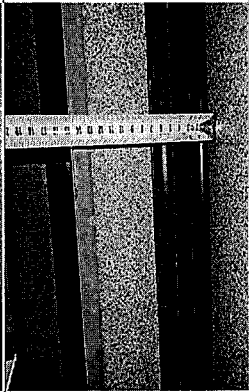
| 3.3.17 | Высота подступенка для лестниц внутри здания | 0,15 м (допуск от 0,13 до 0,17 м). | п. 6.2.8<br>СП<br>59.13330.2016 | Есть | | Высота подступенка 0,15 м | Соответствует нормативу | O, C |

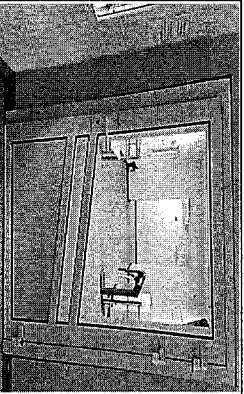
| 3.4.1 | Дверь в коридоре первого этажа | Ширина двери в свету не менее 0,9 м.<br>Высота порога не более 0,014 м. | п. 6.2.4<br>СП<br>59.13330.2016 | Есть | | Ширина двери в свету 0,9 м.<br>Порог 0,015 м. | Соответствует нормативу | К,О,С |

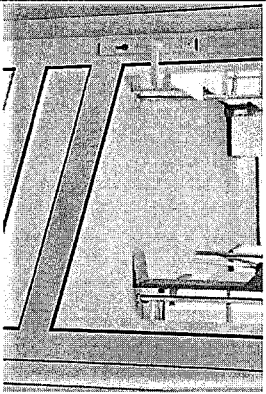
| 3.4.2 | Ручка двери | - Имеют форму, позволяющую управлять ими одной рукой и не требующую приложения больших усилий.<br>- Контраст в сочетании цвета дверь-ручка двери | п. 6.4.3, 6.4.1<br>СП<br>59.13330.2016 | Есть | | Ручка двери удобной формы.<br>Контраст в сочетании цвета дверь-ручка двери отсутствует | Соответствует нормативу.<br><b>Не</b> соответствует нормативу | К,О,С,Г,У |

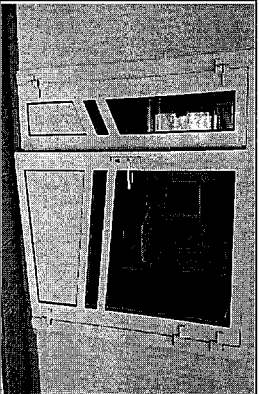
| 3.4.3 | Ширина дверного проема в свету | Не менее 0,9 м. | п. 6.2.4<br>СП<br>59.13330.2016 | Есть | | Ширина дверного проема в свету:<br>- одна створка 0,81 м;<br>- две створки 1,1 м. | При открывании двух створок соответствует нормативу | К |

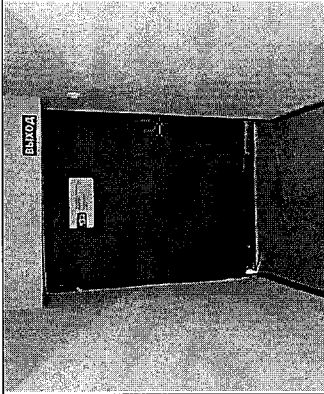
| 3.5.1 | Ширина дверного полотна. | Не менее 0,9 м | п. 6.2.4<br>СП 59.13330.2016 | Есть | | Ширина створки двери – 1,03 м.<br>Полотна дверей на путях эвакуации имеет окраску, контрастную со стеной. | Соответствует нормативу. | К |

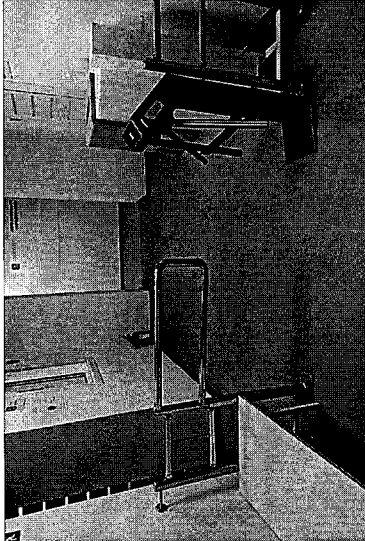
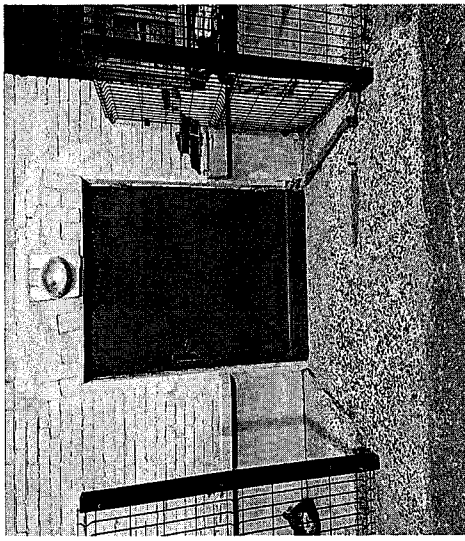
| Наименование структурно-функциональной зоны | Состояние доступности (к пункту 3.4 Акта обследования ОСИ) | Приложение | | Рекомендации по адаптации (вид работы) к пункту 4.1 Акта обследования ОСИ |
|---|---|---|---|---|
| Пути движения в здании (в т.ч. пути эвакуации) | ДП-И (Г,У) – зона доступна полностью для инвалидов с нарушением слуха, умственного развития. | | | Организационные мероприятия.<br>Текущий ремонт. |
| | ВНД (К,О,С) – зона недоступна для инвалидов на креслах-колясках, для инвалидов с нарушением опорно-двигательного аппарата инвалидов с нарушением зрения. | | | |

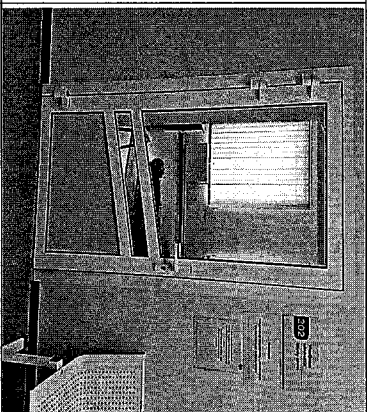
| № п/п | Наименование функционально-планировочного элемента | Норматив | Ссылка на норматив | Наличие элемента | | | Фактическое состояние | Выявленные нарушения и замечания | |
|---|---|---|---|---|---|---|---|---|---|
| 4.1.1 | Ширина двери. | Не менее 0,9 м. | п. 6.2.4<br>СП<br>59.13330.2016 | Есть | | | Ширина двери 0,82 м. | Не соответствует нормативу | К |

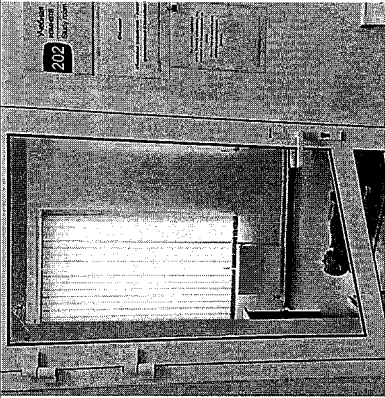
| 4.1.3 Ручка двери | <p>- Имеют форму, позволяющую управлять ими одной рукой и не требующую применения больших усилий или значительных поворотов руки в запястье.</p> <p>- Окрашена в отличные от дверного полотна цвета.</p> | п. 6.4.3, 6.4.1 СП 59.13330.2016 | Есть | | <p>Дверная ручка имеет удобную форму для открывания двери.</p> <p>Контраст в сочетании цвета ручки и двери не обеспечен.</p> | <p>Соответствует нормативу</p> <p><b>Не соответствует нормативу</b></p> | К, О, С, Г, У |

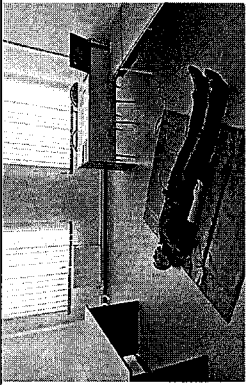
| 4.1.4 Ширина прохода | <p>- Не менее 1,2 м для поворота на 90°;</p> <p>- не менее 1,4 м для разворота на 180°.</p> | п. 6.2.2 СП 59.13330.2016 | Есть | | Ширина прохода между столами не менее 1,4 м (столы не закреплены к полу). | Соответствует нормативу | К |

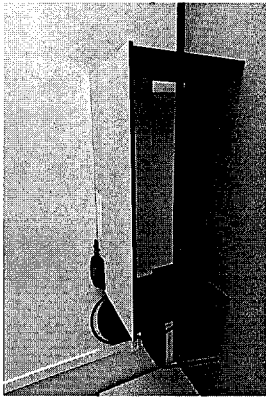
| 4.1.5 Параметры стола. | <p>Проем для ног поверхности места обслуживания</p> <p>- ширина и высота не менее 0,75 м;</p> <p>- глубина не менее 0,5 м.</p> <p>Высота рабочей поверхности не более 0,8 – 0,85 м.</p> | п. 8.1.7 СП 59.13330.2016 | Есть | | <p>Проем для ног поверхности места обслуживания</p> <p>- ширина 1,2 м;</p> <p>- высота 0,73 м;</p> <p>- глубина 0,67 м.</p> <p>Высота рабочей поверхности стола 0,75 м.</p> | Соответствует нормативу | К, О, С |

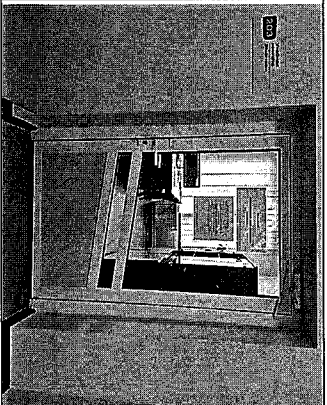
| 4.1.6 | Ширина двери. | Не менее 0,9 м. | п. 6.2.4<br>СП<br>59.13330.2016 | Есть | | Ширина двери 0,8 м. | Не<br>соответствует<br>нормативу | К |

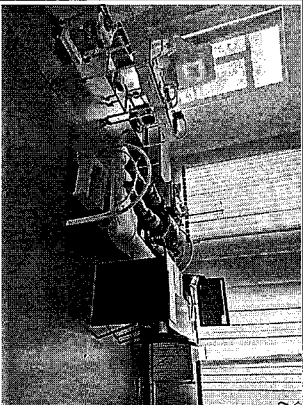
| 4.1.8 | Ширина пути<br>движения в<br>кабинете. | Не менее 0,9 м в<br>кабинете с<br>оборудованием.<br><br>- не менее 1,2 м для<br>поворота на 90°,<br>- не менее 1,4 м для<br>разворота на 180°. | п. 6.2.2, 6.2.4<br>СП<br>59.13330.2016 | Есть | | Ширина прохода не менее<br>1,4 м.<br>Мебель не зафиксирована | Соответствует<br>нормативу | К |

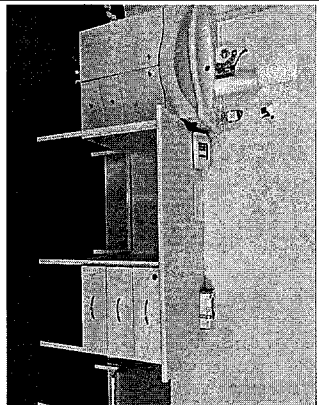
| 4.1.9 | Параметры стола. | Проем для ног<br>поверхности места<br>обслуживания<br>- ширина и высота не<br>менее 0,75 м;<br>- глубина не менее 0,5<br>м.<br><br>Высота рабочей<br>поверхности не более<br>0,8 – 0,85 м. | п. 8.1.7<br>СП<br>59.13330.2016 | Есть | | Проем для ног<br>поверхности места<br>обслуживания<br>- ширина 1,1 м, высота<br>0,73 м;<br>- глубина 0,57 м.<br><br>Высота рабочей<br>поверхности не более 0,8<br>– 0,85 м. | Соответствует<br>нормативу | К |

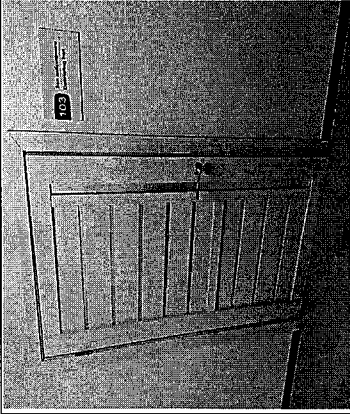
| 4.2.1 | Ширина двери. | Не менее 0,9 м. | п. 6.2.4<br>СП<br>59.13330.2016 | Есть | | Ширина двери 0,88 м. | Соответствует<br>нормативу | К |

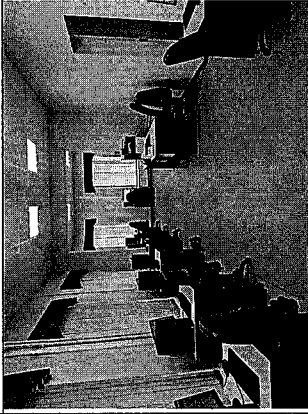
| 4.2.3 | Ширина пути движения в кабинете. | Не менее 0,9 м в кабинете с оборудованием.<br>- не менее 1,2 м для поворота на 90°,<br>- не менее 1,4 м для разворота на 180°. | п. 6.2.2, 6.2.4<br>СП<br>59.13330.2016 | Есть | | Ширина проходов более 1,4 м. | Соответствует<br>нормативу | К |

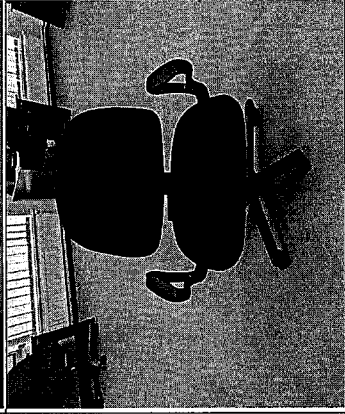
| 4.2.4 | Место для инвалида с нарушением опорно-двигательного аппарата. | - Расположено рядом с проходом.<br>- Место оборудовано специальными приспособлениями для фиксации положения тела (опора для спины, подлокотники). | п. п. 4.14, 4.19<br>СП<br>138.13330.2012 | Нет | | Место для инвалидов с нарушением опорно-двигательного аппарата оборудовано. | Соответствует<br>нормативу | О |

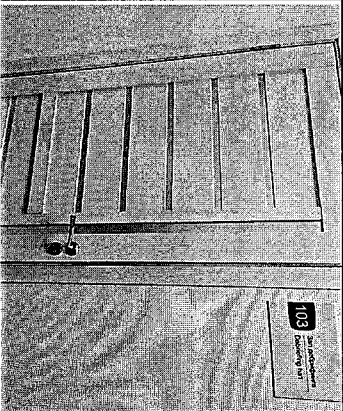
| 4.2.5 | Информирующие таблички с использованием рельефных знаков и символов, а также рельефно-точечным шрифтом Брайля. | Размещаются рядом с дверью со стороны дверной ручки на высоте от 1,2 до 1,6 м. | п. 8.1.7 СП 59.13330.2016 | Нет | | Информация расположена рядом с дверьми кабинетов. Информация не продублирована с использованием рельефных знаков и шрифтом Брайля. | Не соответствует нормативу | С |

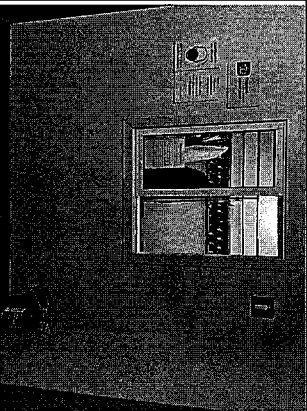
| 4.3.1 | Высота поверхности места обслуживания дежурного персонала. | Не более 0,80 - 0,85 м над уровнем пола. | п. 8.1.7 СП 59.13330.2016 | Есть | | Высота стойки гардероба 1,07 м. | Не соответствует нормативу | К |

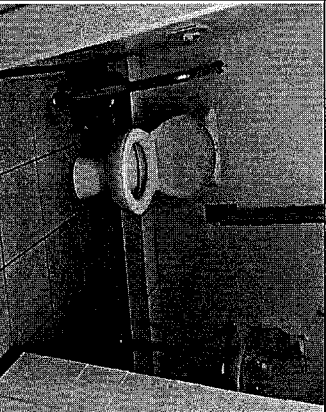
| № п/п | Наименование функционально-планировочного элемента | Норматив | Ссылка на норматив | Наличие элемента | | Фактическое состояние | Выявленные нарушения и замечания | |
|---|---|---|---|---|---|---|---|---|
| 5.1 | Санитарно-бытовые помещения для инвалидов | Наличие. | п. 6.3.1 СП 59.13330.2016 | Есть | | Санитарно-бытовое помещение для инвалидов оборудовано на первом этаже здания. | Соответствует нормативу | К,О,С |

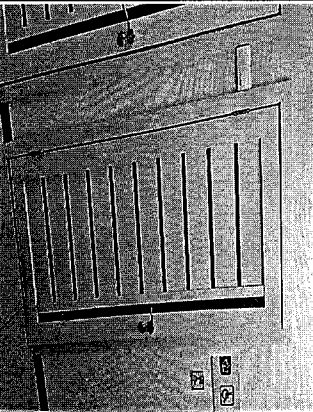
| № п/п | Наименование функционально-планировочного элемента | Норматив | Ссылка на норматив | Наличие элемента | | Фактическое состояние | Выявленные нарушения и замечания | |
|---|---|---|---|---|---|---|---|---|
| 5.1.1 | Ширина двери в санитарно-бытовое помещение. | Не менее 0,9 м. | п. 6.3.3 СП 59.13330.2016 | Есть | | Ширина двери 0,9 м. | Соответствует нормативу. | К |

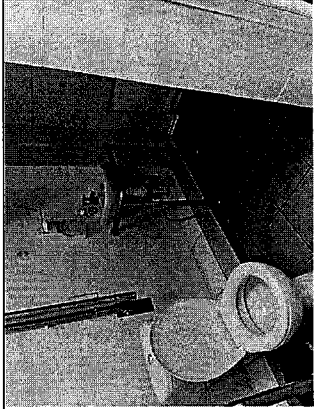
| 5.1.3 | Размеры санитарно-бытового помещения | Ширина 2,2 м.<br>Глубина 2,25 м.<br>Доступная кабина в общественной уборной:<br>- ширина 1,65;<br>- глубина 2,2 м. | п. 6.3.3<br>СП<br>59.13330.2016 | Есть | | | Глубина кабины 1,0 м,<br>ширина – 2,3 м. | Не<br>соответствует<br>нормативу | К |

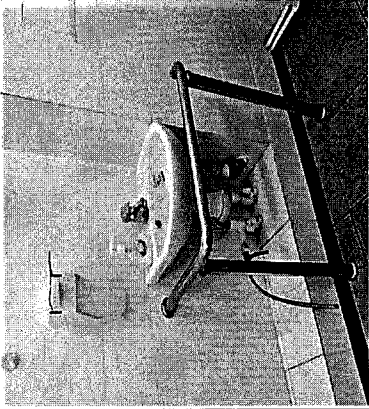
| 5.1.4 | Высота раковины | не более 0,8 м от<br>уровня пола. | п. 8.10<br>СП<br>136.13330.2012 | Есть | | | Высота раковины 0,8 м. | Соответствует<br>нормативу | К |

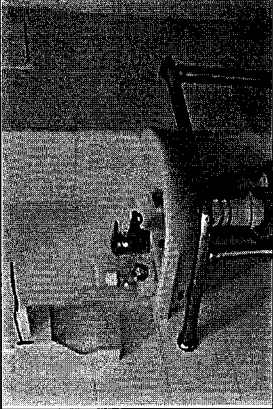
| 5.1.7 | Краны | С рычажной<br>рукояткой и<br>термостатом | п. 6.3.9<br>СП<br>59.13330.2016 | Есть | | | Оборудован кран с<br>рычажной регулировкой<br>воды. | Соответствует<br>нормативу | К,О,С |

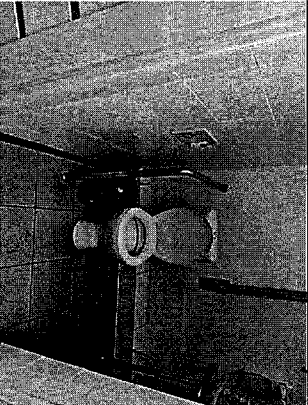
| 5.1.8 | Свободное пространство возле унитаза | Диаметр для разворота кресла-коляски у унитаза не менее 1,4 м. | п. 6.3.3<br>СП<br>59.13330.2016 | Есть | | Свободное пространство в диаметре менее 1,4 м | Не соответствует нормативу | К |

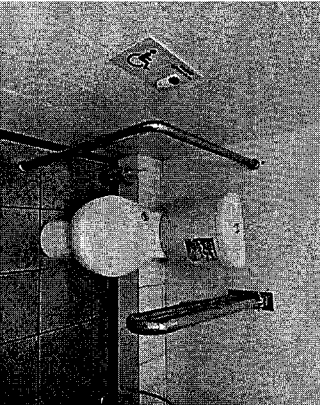
| 5.1.9 | Поручни у унитаза | два горизонтальных поручня на высоте 0,65 и 0,85 м (один поручень оборудуется откидным) | п. 5.2.8<br>ГОСТ Р<br>51261-2017 | Есть | | Унитаз оборудован поручнями, один из которых откидной, на высоте 0,85 и 0,82 м. | Соответствует нормативу. | К,О |

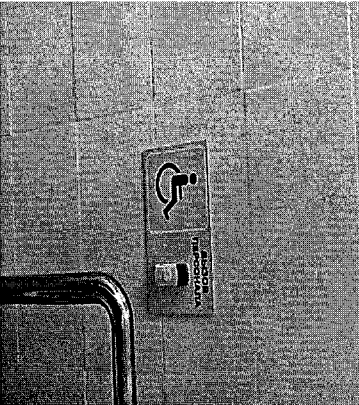
| 5.1.10 | Пространство в кабине сбоку от унитаза | шириной не менее 0,8 м для размещения кресла-коляски | п. 6.3.3<br>СП 59.<br>13330.2016 | Есть | | Свободное пространство сбоку от унитаза обеспечено. | Соответствует нормативу | К |

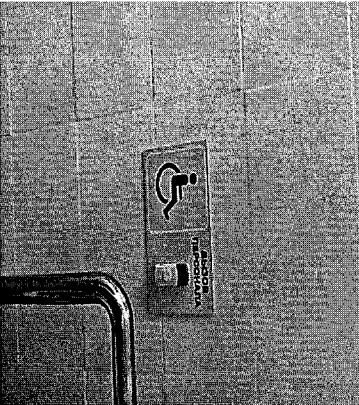
| 5.1.11 | Система тревожной сигнализации (или системой двусторонней громкоговорящей связи). | - Система обеспечивает связь с помещением постоянного дежурного персонала.<br>- на высоте не более 1,1 м и не менее 0,85 м. | п. 6.3.6, 6.4.2<br>СП<br>59.13330.2016 | Есть | | Система тревожной сигнализации оборудована на высоте 0,85 м | Соответствует нормативу | К,О,С |

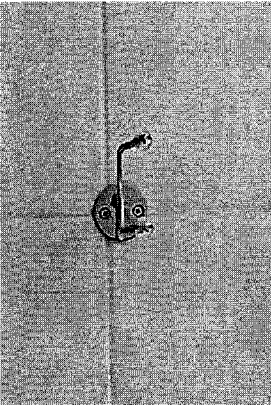
| 5.1.12 | Крючки для одежды, костылей и других принадлежностей. | Высота расположения от 0,85 до 1,1 м от уровня пола. | п. 6.4.2<br>СП<br>59.13330.2016 | Есть | | Крючки оборудованы на высоте 1,64 м | Не соответствует нормативу | К |

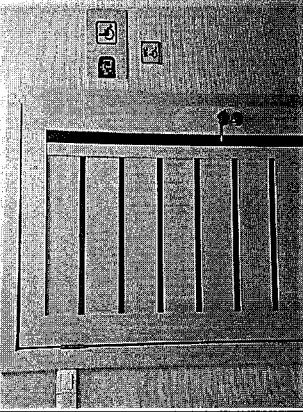
| Информирующие таблички с использованием рельефных знаков и символов, а также рельефно-точечным шрифтом Брайля. | Размещаются рядом с дверью со стороны дверной ручки на высоте от 1,2 до 1,6 м. | п. 6.3.6 СП 59.13330.2016 | Есть | | Информационной таблички размещены рядом с дверью со стороны дверной ручки на высоте от 1,4 м. | Соответствует нормативу К,О,С |

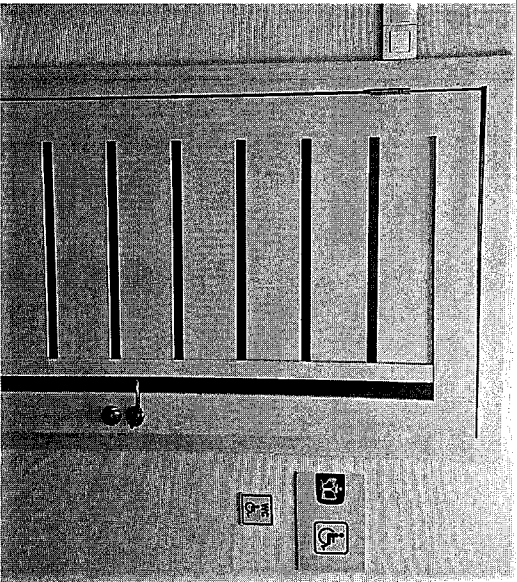
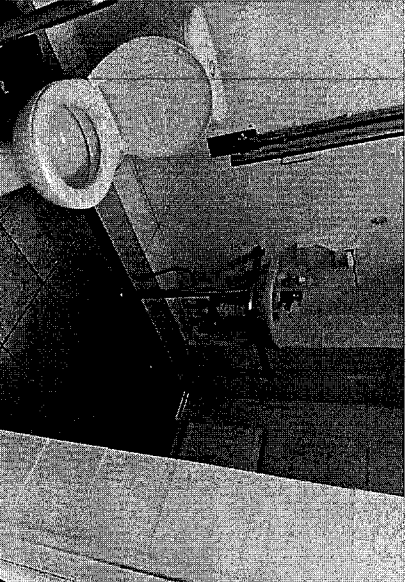
| Наименование структурно-функциональной зоны | Состояние доступности<br>(к пункту 3.4 Акта обследования ОСИ) | Приложение | | Рекомендации по адаптации (вид работы) к пункту 4.1 Акта обследования ОСИ |
|---|---|---|---|---|
| Санитарно-бытовые помещения. | <p><b>ДШ-И (Г,У)</b> – функциональная зона полностью доступна для инвалидов с нарушением слуха, умственного развития.</p> <p><b>ДУ-И (К,О,С)</b> – функциональная зона доступна частично избирательно для инвалидов на креслах-колясках, инвалидов с нарушением опорно-двигательного аппарата, инвалидов с нарушением органов зрения.</p> | - | | <p>Организационные мероприятия</p> |

| № п/п | Наименование функционально-планировочного элемента | Содержание | Виды работ |
|---|---|---|---|
| 5.1 | Санитарно-бытовое помещение | Размеры санитарно-бытового помещения увеличить до: ширина 2,2 м, глубина 2,25 м. | Так как постройка здания до 1917 года, какие-либо реконструкции проводить – <b>технически невозможно</b> |

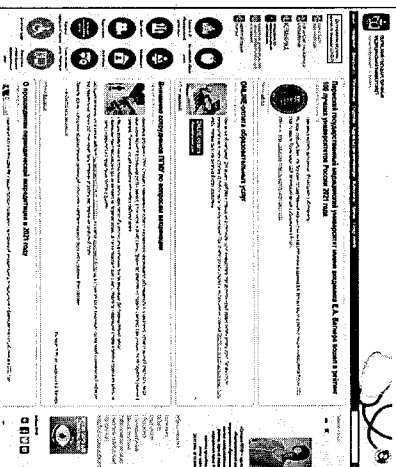
| №<br>п/п | Наименование функционально-планировочного элемента | Норматив | Ссылка на норматив | Наличие элемента | | | Фактическое состояние | Выявленные нарушения и замечания | |
|---|---|---|---|---|---|---|---|---|---|
| 6.1.1 | Возможность получения заблаговременной информации о доступности объекта и режиме его функционирования (по интернету, по телефону), порядке обслуживания инвалидов. | Наличие. | п. 4.3.3. СП 136.13330.2012 ГОСТ Р 52872-2019 | Есть | - | | На сайте <a href="https://www.rsm.ru">https://www.rsm.ru</a> – есть информации о предоставлении услуг для поступающих с ОВЗ, доступность корпусов. | Соответствует нормативу | К,О,С,Г,У |

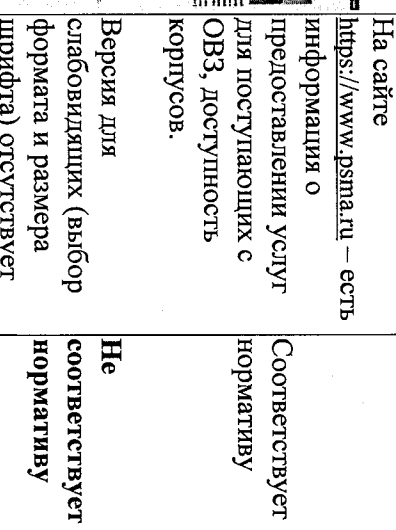
| №<br>п/п | Наименование функционально-планировочного элемента | Норматив | Ссылка на норматив | Наличие элемента | | | Фактическое состояние | Выявленные нарушения и замечания | |
|---|---|---|---|---|---|---|---|---|---|
| | | | | | | | Версия для слабовидящих (выбор формата и размера шрифта) отсутствует | Не соответствует нормативу | |

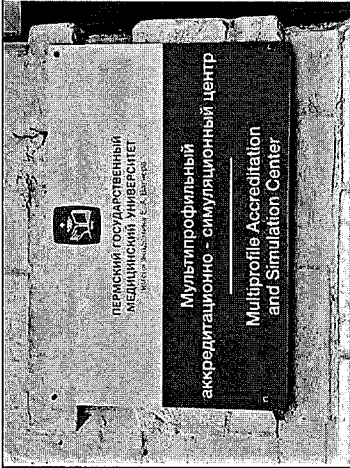
| 6.1.2 | Визуальная, звуковая и тактильная информация с указанием направления движения и мест получения услуги. | Наличие. | п. 6.5.2, 6.5.3<br>СП<br>59.13330.2016 | Есть | - | | <p>На объекте имеется визуальная информация:</p> <ul style="list-style-type: none"> <li>- таблички с названием помещений.</li> <li>- информационные стенды, расписание, - план эвакуации.</li> </ul> | Соответствует нормативу | К,О,С |

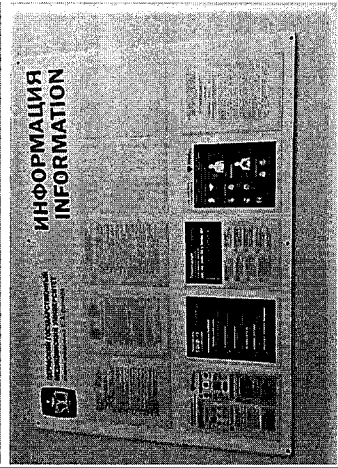
| | | | | Нет | | | <p>Комплексная информация (визуальная, тактильная и звуковая), схема движения по зданию с указанием доступных мест общего пользования и мест получения услуги маломобильными группами населения отсутствует.</p> | Не соответствует нормативу. | |

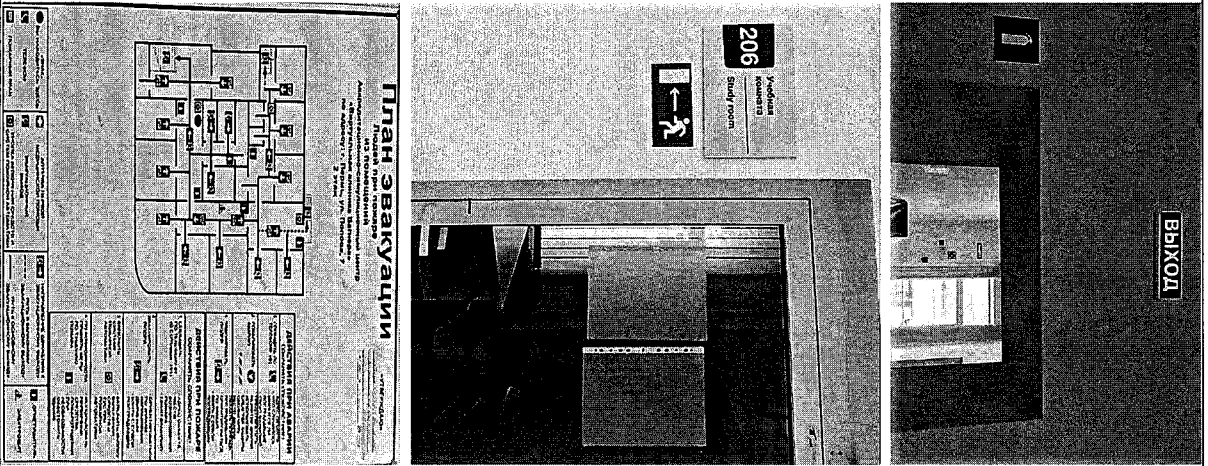
| <p>6.1.3 Информационные стенды.</p> <p>Информирующие обозначения помещений</p> | <p>- Визуальная информация должна располагаться на высоте не менее 1,5 м и не более 4,5 м от уровня пола.</p> <p>- Дублируются рельефными знаками, шрифтом Брайля.</p> <p>- Размещаются рядом с дверью со стороны дверной ручки на высоте от 1,2 до 1,6 м.</p> | <p>п. 6.5.9, 6.5.4. СП 59.13330.2016</p> | <p>Есть</p> | | <p>Информационные стенды в коридорах здания размещены на нормативной высоте.</p> <p>Названия и номера помещений не являются плоско-выпуклыми.</p> <p>Таблички с наименованием помещений размещены возле дверей кабинетов.</p> | <p>Соответствует нормативу.</p> <p>Соответствует нормативу.</p> <p>Не соответствует нормативу</p> <p>Соответствует нормативу</p> | <p>С</p> |

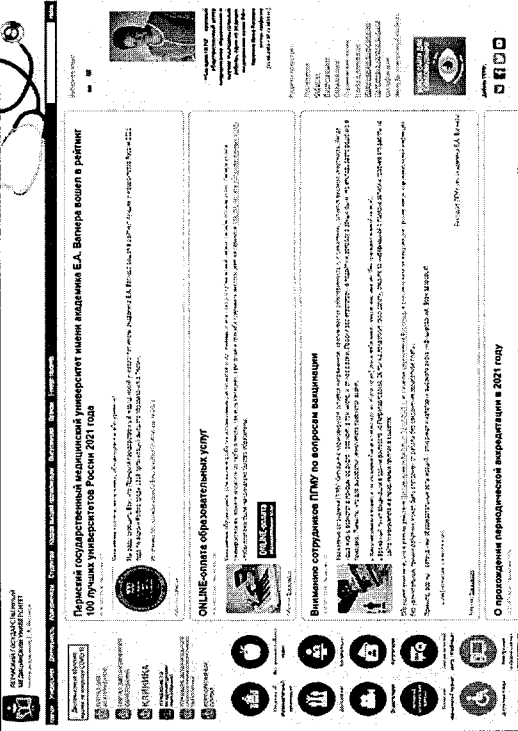
| Наименование структурно-функциональной зоны | Состояние доступности (к пункту 3.4 Акта обследования ОСИ) | Приложение | | Рекомендации по адаптации (вид работы) к пункту 4.1 Акта обследования ОСИ |
|---|---|---|---|---|
| Система средств информации. | ДЧ-И (К,О,Г,У) – доступно частично для инвалидов на креслах-колясках, с нарушением опорно-двигательного аппарата, для инвалидов с нарушением умственного развития, с нарушением слуха.<br><br>ВНД (С) – зона недоступна для инвалидов с нарушением зрения. | | | Организационные мероприятия. |
