## ПАСПОРТ ДОСТУПНОСТИ

Федеральное государственное бюджетное образовательное учреждение высшего образования «Пермский государственный медицинский университет имени академика Е.А. Вагнера»  
Министерства здравоохранения Российской Федерации.  
Поликлиника ПГМУ им. академика Е.А. Вагнера

г. Пермь, бул. Гагарина, 49

## ПАСПОРТ ДОСТУПНОСТИ объекта социальной инфраструктуры (ОСИ)

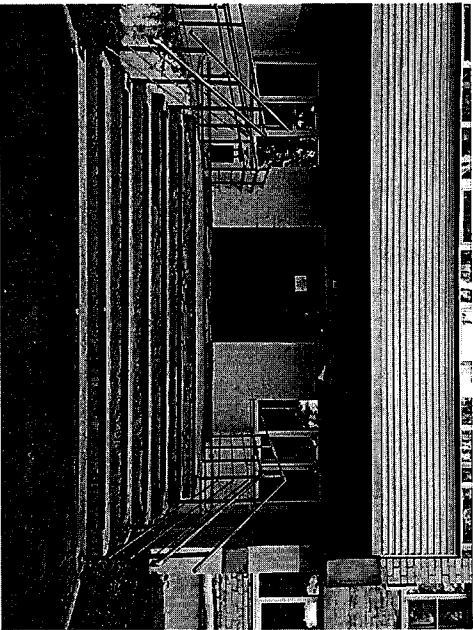
| Наименование структурно-функциональной зоны | Состояние доступности (к пункту 3.4 Акта обследования ОСИ) | Приложение | | Рекомендации по адаптации (вид работы) к пункту 4.1 Акта обследования ОСИ |
|---|---|---|---|---|
| Территория, прилегающая к зданию. | <p><b>ДШ-И (Г,У)</b> – территория доступна полностью для инвалидов с нарушением слуха, лиц с нарушением умственного развития.</p> <p><b>ДЧ-И (О)</b> – территория доступна частично для инвалидов с нарушением опорно-двигательного аппарата.</p> <p><b>ВНД (С,К)</b> – территория недоступна для инвалидов нарушением зрения, для инвалидов на креслах-колясках.</p> | | | <p>Организационные мероприятия. Текущий ремонт.</p> |

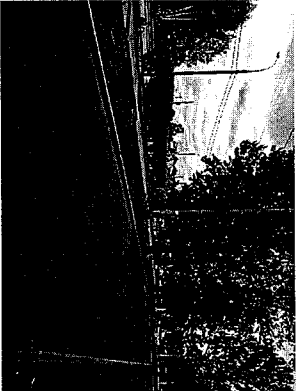
| 1.2.1 | Пешеходные пути | имеют непрерывную связь с внешними, по отношению к участку, транспортными и пешеходными коммуникациями. | п. 5.1.3 СП 59.13330.2016 | Есть | - | | Пешеходные и транспортные коммуникации разделены на пути движения от остановки до здания. | Соответствует нормативу | К,О,С,Г,У |

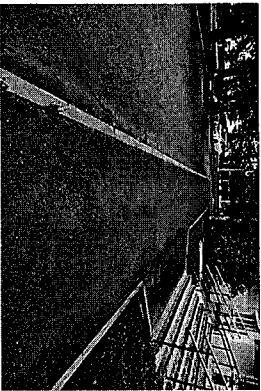
| 1.2.2 | Покрытие пешеходных дорожек | ровное, из твердых материалов, не создающее вибрацию при движении. | п. 5.1.11 СП 59.13330.2016 | Есть | - | | Ровное асфальтовое покрытие пешеходных дорожек | Соответствует нормативу | К,О,С,Г,У |

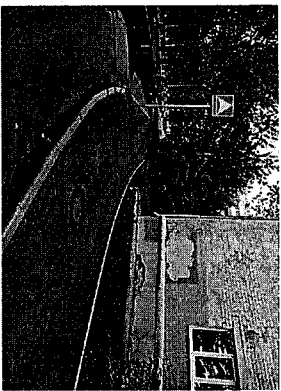
| 1.2.3 | Ширина пешеходного пути с учетом встречного движения инвалидов на креслах-колясках | не менее 2,0 (допускается 1,2 м). | п.5.1.7 СП 59.13330.2016 | Есть | - | | Ширина пути движения 2,2 м. | Соответствует нормативу | К |

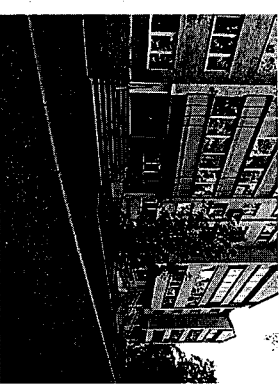
| 1.2.4 | Перепад высот поверхностей пешеходных путей | В местах изменения высот поверхностей пешеходных путей их выполняют плавным понижением с уклоном не более 1:20 (5%) или устраивают съездами. | п.5.1.8 СП 59.13330.2016 | | | | На путях движения к входу имеются бордюры высотой 0,1 м | Не соответствует нормативу | К,О,С |

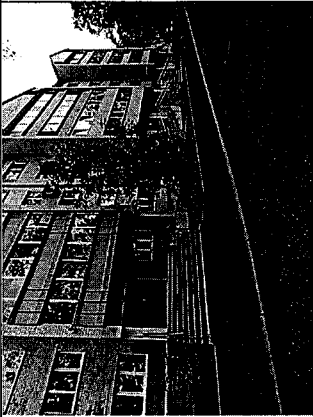
| №<br>п/п | Наименование<br>функционально-<br>планировочного<br>элемента | Норматив | Ссылка на<br>норматив | Наличие элемента | | | Выявленные нарушения<br>и замечания | |
|---|---|---|---|---|---|---|---|---|
| 1.1. | Вход (входы)<br>на территорию | - | - | Да | - | | Территория,<br>прилегающая к зданию,<br>не огорожена. | - |

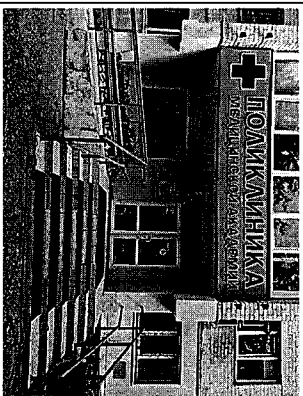
| № п/п | Наименование функционально-планировочного элемента | Норматив | Ссылка на норматив | Наличие элемента | | Фактическое состояние | Выявленные нарушения и замечания | |
|---|---|---|---|---|---|---|---|---|
| 2.1.1.1 | Поручни лестниц с обеих сторон лестничного марша. | Наличие. | п. 5.2.7<br>ГОСТ Р<br>51261-2017<br><br>п. 5.1.15,<br>п.6.1.2<br>СП<br>59.13330.2016 | Есть | | Поручни лестниц с двух сторон лестничного марша. | Соответствует нормативу | О,С |

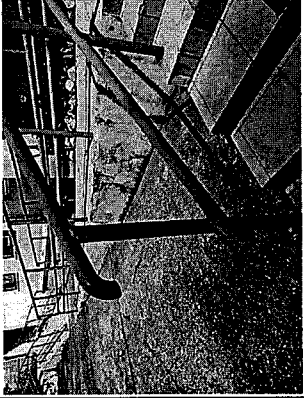
| 2.1.1.2 | Высота поручней. Завершающие горизонтальные части поручня. | 0,9 м (допуск $\pm 0,03$ м).<br>Длинее марша лестницы на 0,3 м (допуск $\pm 0,03$ м).<br>Имеют травмобезопасное исполнение. | п. 5.1.15, п. 6.1.2 СП 59.13330.2016<br>п. 5.2.7 ГОСТ Р 51261-2017 | Есть | | Высота поручней 0,94 м.<br>Не заходят за линию марша в нижней и верхней части на 0,3 м.<br>Имеют травмобезопасное завершение. | Не соответствует нормативу.<br><br>Соответствует нормативу. | О,С |

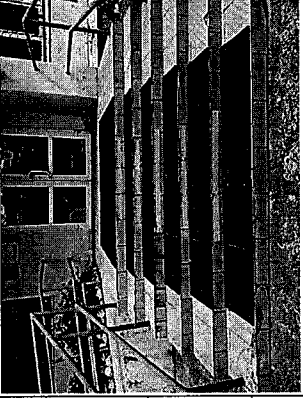
| 2.1.1.3 | Диаметр поручня. | От 0,03 до 0,05 м. | п. 6.2.12 СП 59.13330.2016 | Есть | | Диаметр 0,045 м. | Соответствует нормативу. | О,С |

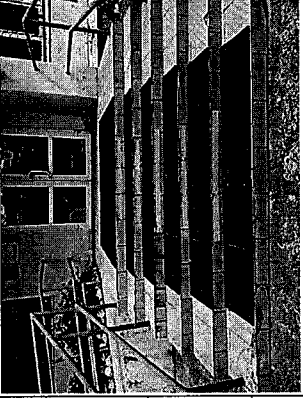
| 2.1.1.4 | Ширина лестничного марша. | Не менее 1,35 м. | п. 5.1.12 СП 59.13330.2016 | Есть | | Ширина марша – 3,37 м. | Соответствует нормативу | О,С |

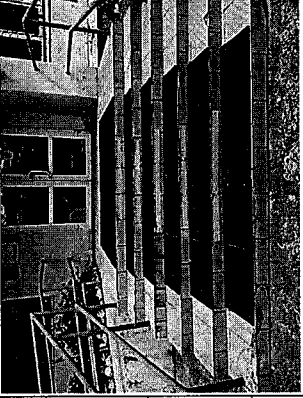
| 2.1.1.5 | Ширина проступи лестниц. | 0,35 – 0,4 м. | п. 5.1.12 СП 59.13330.2016 | Есть | | Ширина проступи ступеней 0,33 м. | Не соответствует нормативу | О,С |

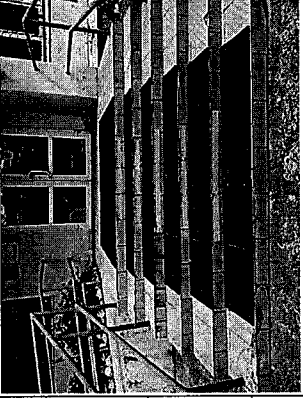
| 2.1.1.6 | Высота подступенка. | 0,12-0,15 м. | п. 5.1.12 СП 59.13330.2016 | Есть | | Высота подступенка ступеней лестницы 0,11 м. | Соответствует нормативу | О,С |

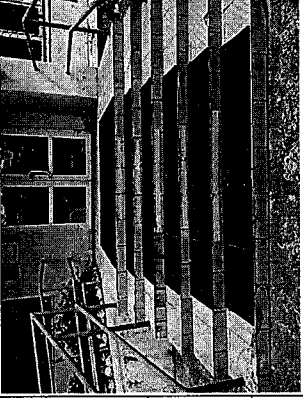
| 2.1.1.7 | Поверхность ступеней. | Имеет нескользящее покрытие и шероховатая. | п. 5.1.11 СП 59.13330.2016 | Есть | | Ступени оборудованы противоскользящим покрытием | Соответствует нормативу | О,С,Г,У |

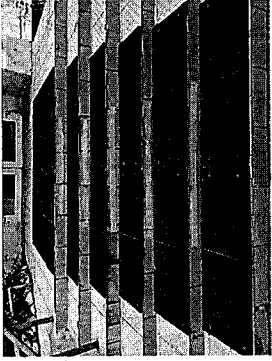
| 2.1.1.8 | Ступени в пределах марша | Одинаковые по размерам ширины проступи и высоты подступенка. | п. 5.1.12 СП 59.13330.2016 | Есть | | Ступени в пределах марша одинаковой высоты. | Соответствует нормативу | О,С |

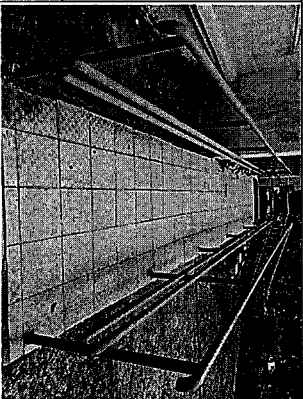
| 2.1.2 Пандус наружный. | | | | | | | | | |
|---|---|---|---|---|--|---|---|---|---|
| 2.1.2.1 | Ограждения с поручнями. | Установлены на высоте:<br>- 0,9 м. (допускается от 0,87 до 0,93 м).<br>- 0,7 м (допуск 0,67 до 0,73). | п. 5.1.15, 6.2.8 СП 59. 13330.2016 | Есть | | | Высота верхнего поручня 0,96 м. | Не соответствует нормативу | К,О |

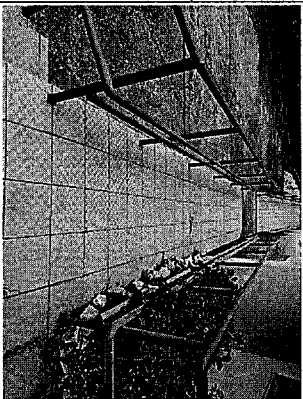
| 2.1.2 Пандус наружный. | | | | | | | | | |
|---|---|---|---|---|--|---|---|---|---|
| 2.1.2.2 | Поручни пандуса. | - Оборудованы с обеих сторон.<br>- Непрерывны по всей длине. | п. 5.1.15, 6.2.11 СП 59. 13330.2016 | Есть | | | Поручни являются непрерывными по всей длине.<br>Оборудованы с обеих сторон пандуса. | Соответствует нормативу | К,О |

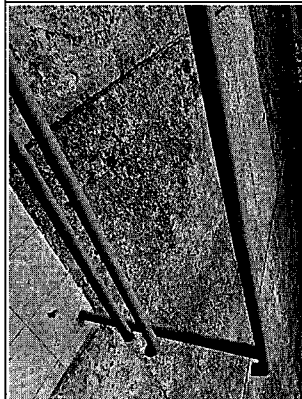
| 2.1.2 Пандус наружный. | | | | | | | | | |
|---|---|---|---|---|--|---|---|---|---|
| 2.1.2.3 | Расстояние между поручнями пандуса. | В пределах от 0,9 м до 1,0 м. | п. 5.1.15 СП 59. 13330.2016 | Есть | | | Расстояние между поручнями от 1,26 м. до 1,34 м. | Не соответствует нормативу | К,О |

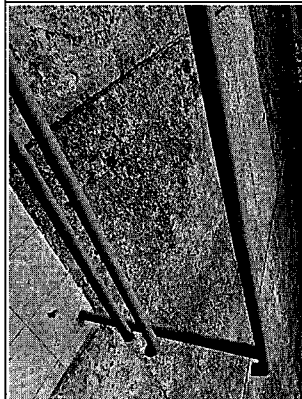
| 2.1.2 Пандус наружный. | | | | | | | | | |
|---|---|---|---|---|--|---|---|---|---|
| 2.1.2.4 | Завершающие горизонтальные части поручня. | Длиннее наклонной части пандуса на 0,3 м (допускается от 0,27 до 0,33 м).<br>Имеют нетравмирующее завершение. | п. 6.2.11 СП 59. 13330.2016 | Нет | | | Завершающие горизонтальные части поручня в нижней и верхней части пандуса не заходят за его длину.<br>Поручни имеют нетравмирующее завершение. | Не соответствует нормативу.<br>Соответствует нормативу. | К,О |

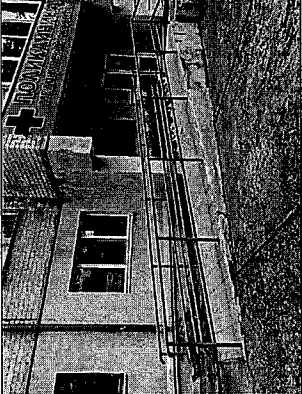
| 2.1.2.<br>5 | Уклон пандуса. | От 1:20 (5%) до 1:12 (8%). | п. 5.1.14<br>СП 59.<br>13330.2016 | Есть | | Уклон марша пандуса от 8% до 13,1% | Не соответствует нормативу | К,О |

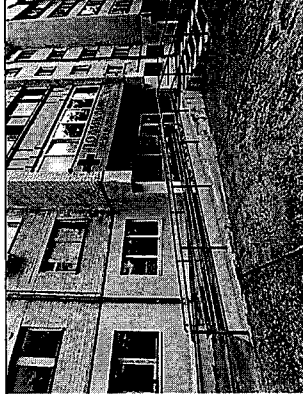
| 2.1.2.<br>7 | Свободные зоны в верхнем и нижнем окончаниях пандуса. | Размерами не менее 1,5 х 1,5 м. | п. 5.1.15<br>СП 59.<br>13330.2016 | Есть | | Место для разворота на кресле-коляске в начале и конце пандуса имеется. | Соответствует нормативу | К |

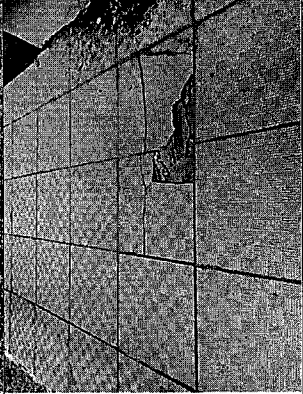
| 2.1.2.<br>8 | Поверхность пандуса. | - Нескользящая.<br>- Отчетливо маркирована цветом или текстурой, контрастной прилегающей территории. | п. 5.1.16<br>СП 59.<br>13330.2016 | Есть | | Поверхность пандуса нескользкая шероховатая плитка. Имеются трещины и выбоины. | Соответствует нормативу<br>Не соответствует нормативу | К,О |

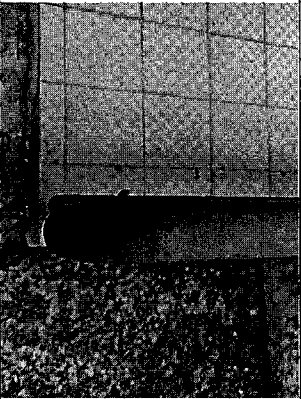
| 2.1.2.<br>9 | Диаметр поручней. | От 0,03 до 0,05 м. | п. 5.1.6 ГОСТ 51261-99 | Есть | | Диаметр поручня – 0,05 м. | Соответствует нормативу | К,О |

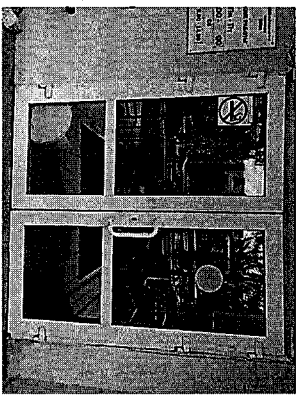
| 2.1.4.<br>1 | Ширина дверного проема в свету. | От 0,9 до 1,2 м. | п. 6.1.5 СП 59.13330.2016 | Есть | | Ширина одной створки двери – 0,91 м, обеих створок – 1,83 м | Соответствует нормативу | К,О |

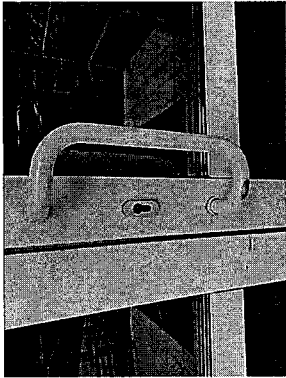
| 2.1.4.<br>2 | Ручка входной двери | имеют форму, позволяющую управлять ими одной рукой и не требующую применения больших усилий или значительных поворотов руки в запястье.<br>Контраст в сочетании цвета: дверь-ручка. | п. 6.4.3, 6.4.1<br>СП<br>59.13330.2016 | Есть | | Ручка входной двери имеет удобную форму для открывания двери<br><br>Отсутствует контраст в сочетании цветов дверь-ручка двери. | Соответствует нормативу<br><br>Не соответствует нормативу | К,О,С<br><br>С |

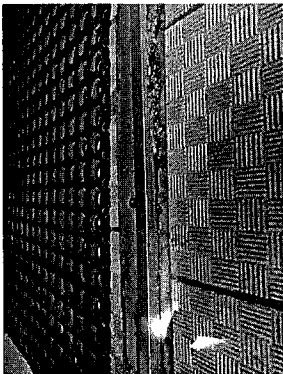
| 2.1.4.<br>3 | Порог двери | не выше 0,014 м. | п. 6.1.5<br>СП<br>59.13330.2016 | Есть | | Высота порога 0,01 м. | Соответствует нормативу | К,О |

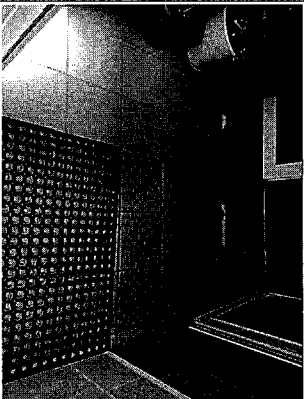
| 2.1.5.<br>1 | Размеры тамбура. | Глубина от 1,8 м до 1,5 м,<br>ширина не менее 2,3 м. | п. 6.1.8<br>СП<br>59.13330.2016 | Есть | | Глубина тамбура 2,28 м.<br>Ширина тамбура возле двери 2,46 м. | Соответствует нормативу | К |

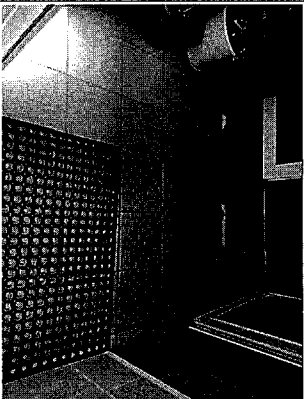
| 2.1.5.<br>2 | Поверхность покрытия тамбура. | Твердая, не допускающая скользящих при намокании. | П. 6.1.4<br>СП<br>59.13330.2016 | Есть | | Покрытие тамбура – нескользкая плитка, имеется противоскользящий коврик. | Соответствует нормативу | К,О,С,Г,У |

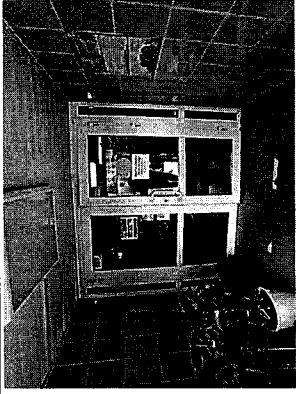
| 2.1.6.<br>1 | Ширина двери. | Не менее 0,9 м | п. 6.2.4<br>СП<br>59.13330.2016 | Есть | | Ширина одной створки двери – 0,91 м, обеих створок – 1,83 м. | Соответствует нормативу. | К |

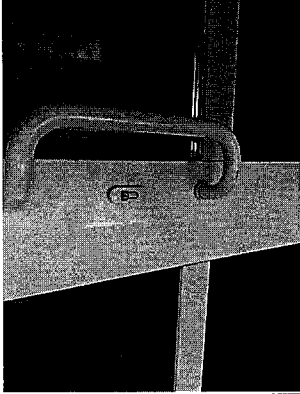
| 2.1.6.<br>2 | Ручка входной двери | имеют форму, позволяющую управлять ими одной рукой и не требующую применения больших усилий или значительных поворотов руки в запястье.<br>Контраст в цвете дверь-ручка. | п. 6.4.3, 6.4.1<br>СП<br>59.13330.2016 | Есть | | Ручка входной двери имеет удобную форму для открывания двери.<br><br>Отсутствует контраст в сочетании цветов дверь-ручка двери. | Соответствует нормативу.<br><br>Не соответствует нормативу. | К, О, С<br><br>С |

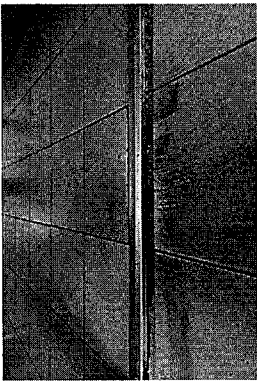
| 2.1.6.<br>3 | Порог двери. | Не выше 0,014 м. | п. 6.1.5<br>СП<br>59.13330.2016 | Есть | | Порог высотой 0,01 м. | Соответствует нормативу. | К, О, С |

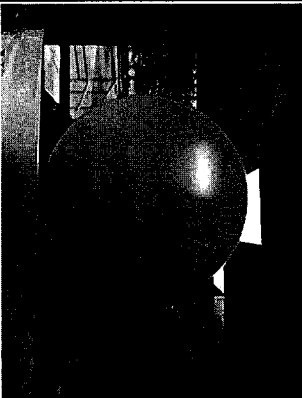
| 2.1.6.4 | Наличие яркой контрастной маркировки в форме прямоугольника или в форме круга на прозрачных полотнах дверей, возможна замена рисунком | На двух уровнях: 0,9 – 1,0 м и 1,3 – 1,4 м. | 6.1.6<br>СП<br>59.13330.2016 | есть | | Контрастная маркировка на стеклянном полотне двери имеется | Соответствует нормативу | С |

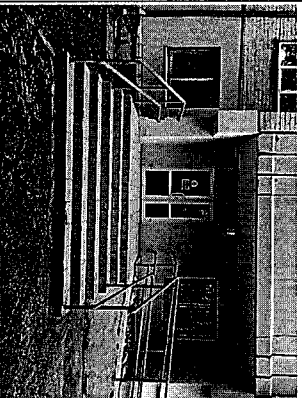
| 2.2.1.1 | Поручни лестниц с обеих сторон лестничного марша. | Наличие. | п. 5.2.7<br>ГОСТ Р<br>51261-2017<br><br>п. 5.1.15,<br>п. 6.1.2<br>СП<br>59.13330.2016 | Есть | | Поручни лестниц с двух сторон лестничного марша. | Соответствует нормативу | О,С |

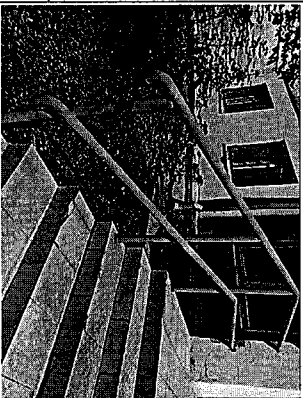
| 2.2.1.2 | Высота поручней. Завершающие горизонтальные части поручня. | 0,9 м (допуск $\pm 0,03$ м).<br>Длиннее марша лестницы на 0,3 м (допуск $\pm 0,03$ м).<br><br>Имеют травмобезопасное исполнение. | п. 5.1.15,<br>п. 6.1.2<br>СП<br>59.13330.2016<br><br>п. 5.2.7<br>ГОСТ Р<br>51261-2017 | Есть | | Высота верхних поручней 0,98 м. Не заходят за линию марша в нижней и верхней части на 0,3 м.<br><br>Имеют травмобезопасное завершение. | Не соответствует нормативу.<br><br>Соответствует нормативу. | О,С |

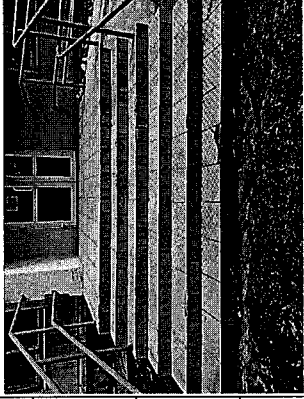
| 2.2.1.4 | Ширина лестничного марша. | Не менее 1,35 м. | п. 5.1.12<br>СП 59.13330.2016 | Есть | | Ширина марша – 3,4 м. | Соответствует нормативу | О,С |

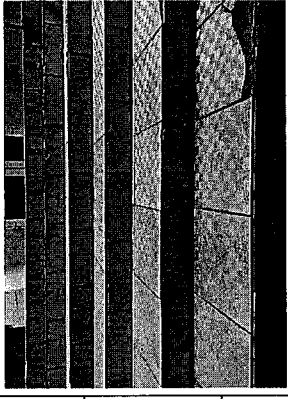
| 2.2.1.8 | Ступени в пределах марша | одинаковые по размерам ширины проступи и высоты подступенка. | п. 5.1.12<br>СП 59.13330.2016 | Есть | | Ступени в пределах марша одинаковой высоты. | Соответствует нормативу | О,С |

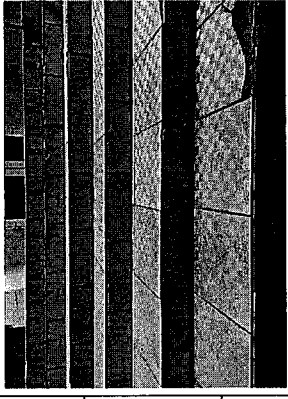
| 2.2.1.9 | Краевые ступени лестничного марша. | Выделены цветом или фактурой. | п. 5.1.12<br>СП 59.13330.2016 | Нет | | Краевые ступени лестничного марша не выделены контрастным цветом. | Не соответствует нормативу | О,С |

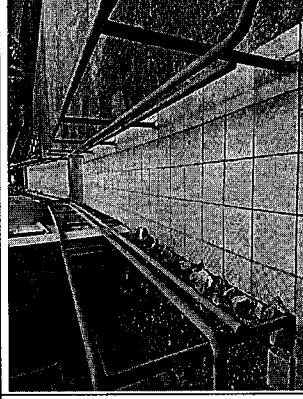
| 2.2.2.1 | Поручни пандуса. | - Оборудованы с обеих сторон.<br>- Непрерывны по всей длине. | п. 5.1.15,<br>6.2.11<br>СП 59.13330.2016 | Есть | | Поручни являются непрерывными по всей длине.<br>Оборудованы с обеих сторон пандуса. | Соответствует нормативу | К,О |

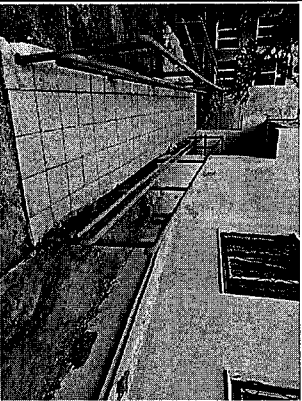
| 2.2.2.<br>2 | Ограждения с поручнями. | Установлены на высоте: - 0,9 м. (допускается от 0,87 до 0,93 м). - 0,7 м (допуск 0,67 до 0,73). | п. 5.1.15, 6.2.8 СП 59. 13330.2016 | Есть | | Высота верхнего поручня 0,96 | Не соответствует нормативу | К,О |

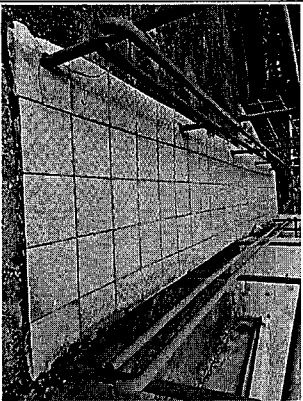
| 2.1.2.<br>3 | Расстояние между поручнями пандуса. | В пределах от 0,9 м до 1,0 м. | п. 5.1.15 СП 59. 13330.2016 | Есть | | Расстояние между поручнями 1,27 м. | Не соответствует нормативу | К,О |

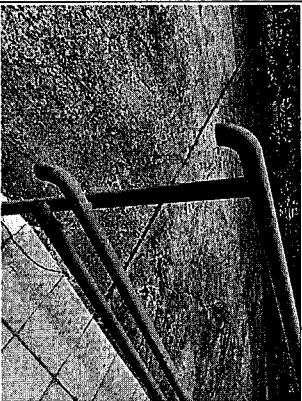
| 2.1.2.<br>4 | Завершающие горизонтальные части поручня. | Длиннее наклонной части пандуса на 0,3 м (допускается от 0,27 до 0,33 м). Имеют нетравмирующее завершение. | п. 6.2.11 СП 59. 13330.2016 | Нет | | Завершающие горизонтальные части поручня в нижней и верхней части пандуса не заходят за его длину. Поручни имеют нетравмирующее завершение. | Не соответствует нормативу. | К,О |

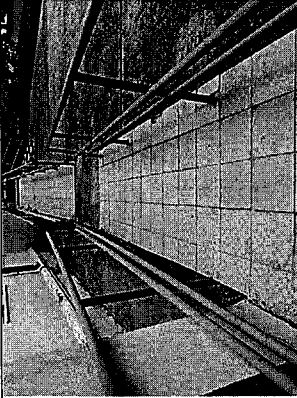
| 2.2.2.<br>2 | Уклон пандуса. | От 1:20 (5%) до 1:12 (8%). | п. 5.1.14<br>СП 59.<br>13330.2016 | Есть | | Уклон марша пандуса от 8,9% до 14% | Не соответствует нормативу | К,О |

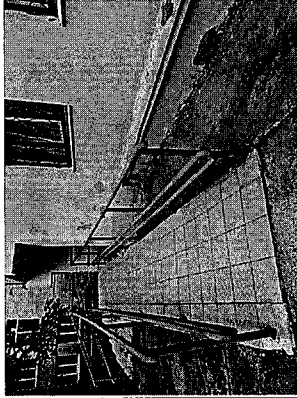
| 2.2.2.<br>4 | Свободные зоны в верхнем и нижнем окончаниях пандуса. | Размерами не менее 1,5 х 1,5 м. | п. 5.1.15<br>СП 59.<br>13330.2016 | Есть | | Место для разворота на кресле-коляске в начале и конце пандуса имеется. | Соответствует нормативу | К |

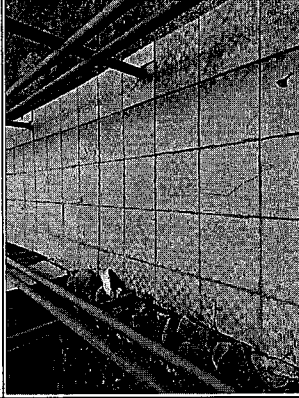
| 2.2.2.<br>5 | Поверхность пандуса. | - Нескользящая.<br>- Отчетливо маркирована цветом или текстурой, контрастной прилегающей территории. | п. 5.1.16<br>СП 59.<br>13330.2016 | Есть | | Поверхность пандуса нескользкая.<br>Неровная плитка. Имеются трещины | Соответствует нормативу<br>Не соответствует нормативу | К,О |

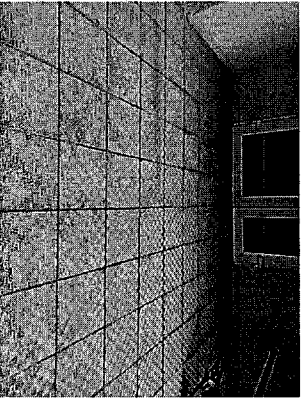
| 2.2.3.1 | Поверхность покрытия входной площадки. | Твердая, не допускающая скользящего при намокании. | п. 6.1.4<br>СП<br>59.13330.2016 | Есть | | | Поверхность входной площадки крыльца нескользкая. | Соответствует нормативу | О,С,Г,У |

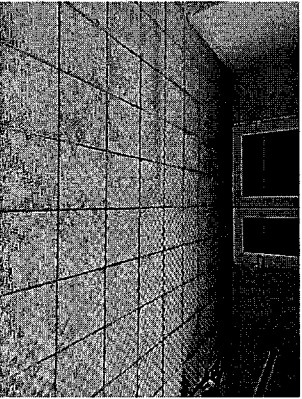
| 2.2.3.2 | Размеры входной площадки. | Не менее 2,2 х 2,2м | п. 6.1.4<br>СП<br>59.13330.2016 | Есть | | | Ширина площадки – 3,4 м, глубина – 2,75 м. | Соответствует нормативу | К |

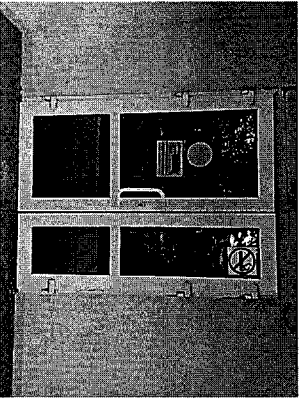
| 2.2.4.1 | Ширина дверного проема в свету. | От 0,9 до 1,2 м. | п. 6.1.5<br>СП<br>59.13330.2016 | Есть | | | Ширина одной створки двери – 0,85 м, обеих створок – 1,45 м. | Соответствует нормативу | К,О |

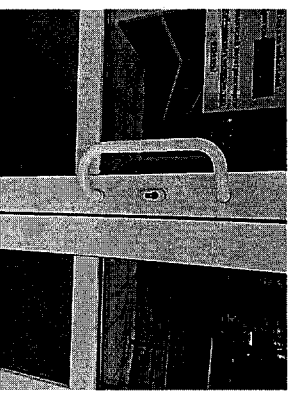
| 2.2.4.2 | Ручка входной двери | имеют форму, позволяющую управлять ими одной рукой и не требующую применения больших усилий или значительных поворотов руки в запястье. Контраст в сочетании цвета: дверь-ручка. | п. 6.4.3, 6.4.1<br>СП<br>59.13330.2016 | Есть | | | Ручка входной двери имеет удобную для открывания двери форму<br><br>Отсутствует контраст в сочетании цветов дверь-ручка двери. | Соответствует нормативу<br><br>Не соответствует нормативу | К,О,С<br><br>С |

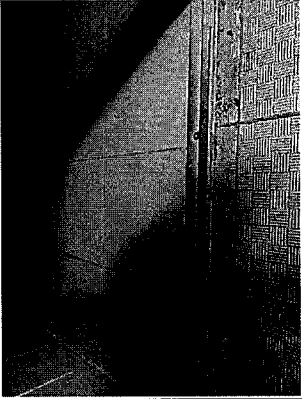
| 2.2.4.<br>3 | Порог двери | не выше 0,014 м. | п. 6.1.5<br>СП<br>59.13330.2016 | Есть | | Порог 0,03 м | Не<br>соответствует<br>нормативу. | К,О |

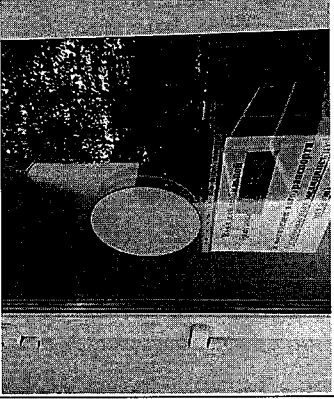
| 2.2.4.<br>5 | Наличие яркой<br>контрастной<br>маркировки в<br>форме<br>прямоугольника<br>высотой не менее<br>0,1 м и шириной<br>не менее 0,2 м<br>или в форме<br>круга диаметром<br>от 0,1 до 0,2 м на<br>прозрачных<br>полотнах дверей | На двух уровнях: 0,9 –<br>1,0 м и 1,3 – 1,4 м.<br><br>Контрастную<br>маркировку<br>допускается заменять<br>декоративными<br>рисунками,<br>фирменными знаками<br>и пр. той же яркости. | п. 6.1.6<br>СП<br>59.13330.2016 | Есть | | Контрастная<br>маркировка в виде круга | Соответствует<br>нормативу | С |

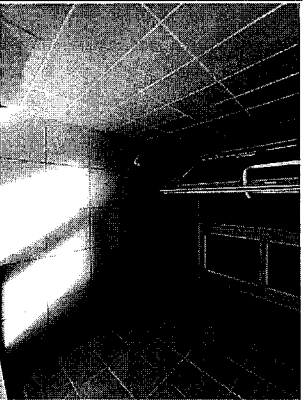
| 2.2.5.1 | Размеры тамбура. | Глубина от 1,8 м до 1,5 м,<br>ширина не менее 2,3 м. | п. 6.1.8<br>СП<br>59.13330.2016 | Есть | | Глубина тамбура 2,19 м.<br>Ширина тамбура 1,67 м. | Соответствует<br>нормативу | К |

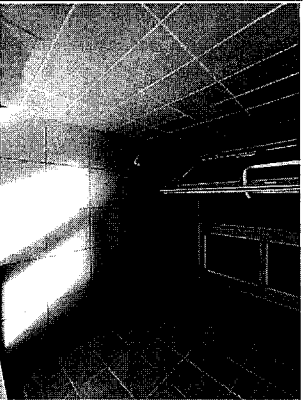
| 2.2.5.2 | Поверхность покрытия тамбура. | Твердая, не допускающая скольжения при намокании. | П. 6.1.4<br>СП<br>59.13330.2016 | Есть | | Покрытие тамбура – нескользящая плитка | Соответствует<br>нормативу | К,О,С,Г,У |

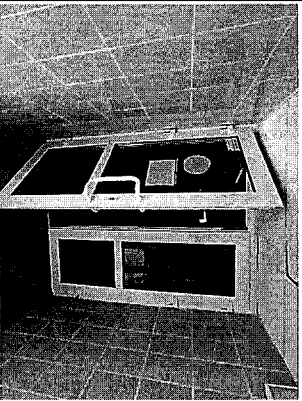
| 2.2.6.1 | Ширина двери. | Не менее 0,9 м | п. 6.2.4<br>СП<br>59.13330.2016 | Есть | | Ширина одной створки двери – 0,84 м,<br>обеих створок – 1,52 м. | Соответствует<br>нормативу. | К |

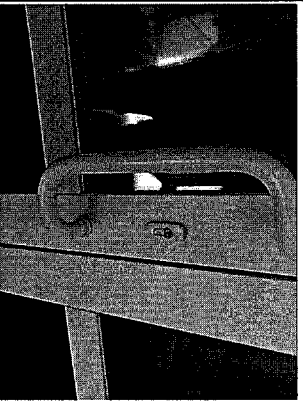
| 2.2.6.2 | Ручка входной двери | имеют форму, позволяющую управлять ими одной рукой и не требующую применения больших усилий или значительных поворотов руки в запястье.<br>Контраст в цвете дверь-ручка. | п. 6.4.3, 6.4.1<br>СП<br>59.13330.2016 | Есть | | Ручка входной двери имеет удобную форму для открывания двери.<br>Отсутствует контраст в сочетании цветов дверь-ручка двери. | Соответствует<br>нормативу.<br><br>Не<br>соответствует<br>нормативу. | К,О,С<br><br>С |

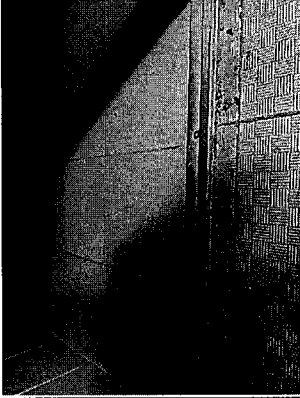
| 2.2.6.<br>3 | Порог двери. | Не выше 0,014 м. | п. 6.1.5<br>СП<br>59.13330.2016 | Есть | | Порог высотой 0,02 м. | Не соответствует нормативу | К,О,С |

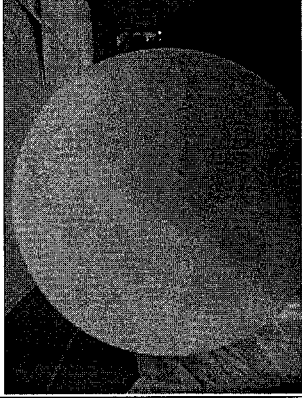
| 2.2.6.<br>4 | Наличие яркой контрастной маркировки в форме прямоугольника или в форме круга на прозрачных полотнах дверей, возможна замена рисунком | На двух уровнях: 0,9 – 1,0 м и 1,3 – 1,4 м. | 6.1.6<br>СП<br>59.13330.2016 | есть | | Контрастная маркировка в виде круга | Соответствует нормативу | С |

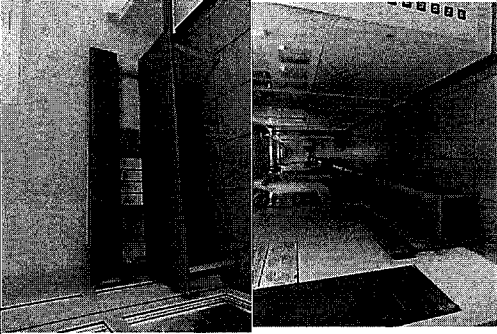
| 3.1.4 | Скамейки (диваны) в местах отдыха | с опорой для спины и подлокотниками. | п. п. 4.14, 4.19<br>СП<br>138.13330.2012 | Есть | | Скамьи в холле и коридорах без подлокотников | Не соответствует нормативу | О,С |

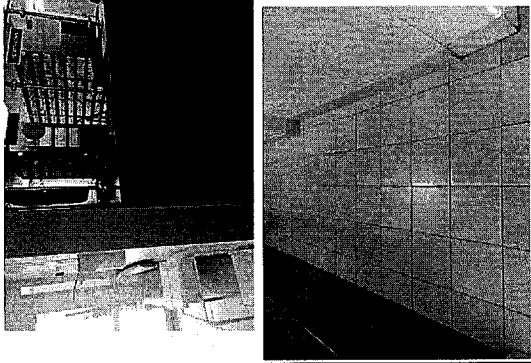
| 3.2.1 | Ширина коридора у регистратуры | <p>При движении по коридору инвалиду на кресле-коляске следует обеспечить минимальное пространство:</p> <ul style="list-style-type: none"> <li>- для поворота на 90° - равное 1,2 x 1,2 м;</li> <li>- разворота на 180° - равное диаметру 1,4 м.</li> </ul> <p>В тупиковых коридорах необходимо обеспечить возможность разворота кресла-коляски на 180°.</p> | п. 6.2.1<br>СП<br>59.13330.2016 | Есть | | Ширина коридора у регистратуры 1,35м-1,52м | Соответствует нормативу | К |

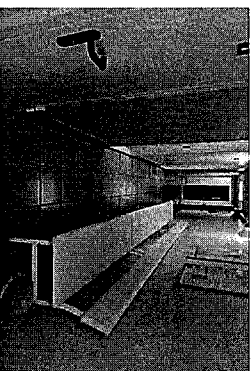
| 3.2.3 | Ширина коридора у кабинетов | При движении по коридору инвалиду на кресле-коляске следует обеспечить минимальное пространство:<br>- для поворота на 90° - равное 1,2 x 1,2 м;<br>- разворота на 180° - равное диаметру 1,4 м.<br>В тупиковых коридорах необходимо обеспечить разворота кресла-коляски на 180°. | п. 6.2.1<br>СП<br>59.13330.2016 | Есть | | Ширина коридоров у кабинетов 1,26-1,18. Доловок 0,98-0,8м. Имеется возможность разворота на пересечении путей движения по коридорам. | Не соответствует нормативу | К |

| № п/п | Наименование функционально-планировочного элемента | Содержание | Виды работ |
|---|---|---|---|
| 3.2.3 | Ширина коридора у кабинетов | Рекомендуется организовать обслуживание инвалидов категории К в кабинетах, пути движения к которым позволяют обеспечить возможность разворота кресла-коляски. | Технические решения невозможны.<br>Организационные мероприятия. |

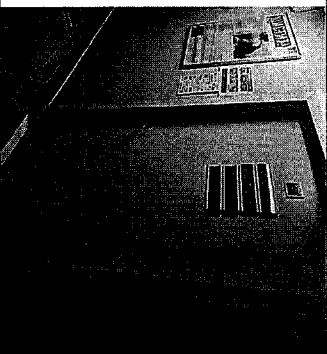
| № п/п | Наименование функционально-планировочного элемента | Норматив | Ссылка на норматив | Наличие элемента | | | Фактическое состояние | Выявленные нарушения и замечания | |
|---|---|---|---|---|---|---|---|---|---|
| 4.1.1 | Ширина дверного полотна. | Не менее 0,9 м. | п. 6.2.4 СП 59.13330.2016 | Есть | | | Ширина двери 0,9 м | Соответствует нормативу | К,О |
| | | | | | | | Высота порога. Не более 0,014 м. | Высота порога 0,05 м. | |

| №<br>п/п | Наименование<br>функционально-планировочного<br>элемента | Содержание | Виды работ |
|---|---|---|---|
| 4.1.6 | Высота порогов дверных проемов | Довести высоту порогов до уровня не более 0,014 м. | Текущий ремонт |

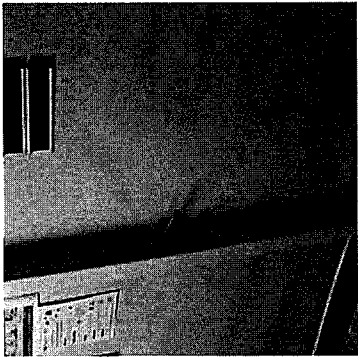
| 4.1.2 | Ручка двери | <p>- Имеют форму, позволяющую управлять ими одной рукой и не требующую применения больших усилий или значительных поворотов руки в запястье.</p> <p>- Окрашена в отличные от дверного полотна цвета.</p> | <p>п. 6.4.3, 6.4.1 СП 59.13330.2016</p> | <p>Есть</p> | | <p>Дверная ручка имеет удобную форму для открывания двери.</p> <p>Контраст в сочетании цвета ручки и двери есть.</p> | <p>Соответствует нормативу</p> <p>Соответствует нормативу</p> | К, О, С, Г, у |

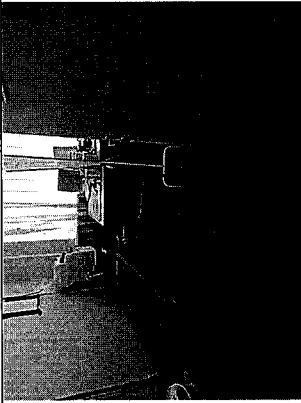
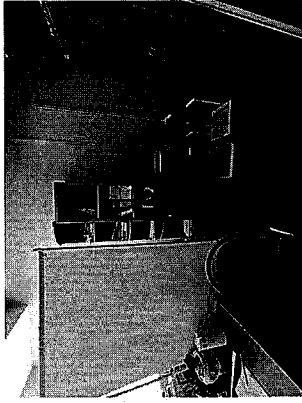
| 4.1.3 | Ширина прохода в помещении | <p>- Не менее 1,2 м для поворота на 90°,</p> <p>- не менее 1,4 м для разворота на 180°.</p> | <p>п. 6.2.2 СП 59.13330. 2016</p> | <p>Есть</p> | | <p>Ширина прохода после двери, у кушетки от 1,90 до 2,15м</p> | <p>Соответствует нормативу.</p> | К |

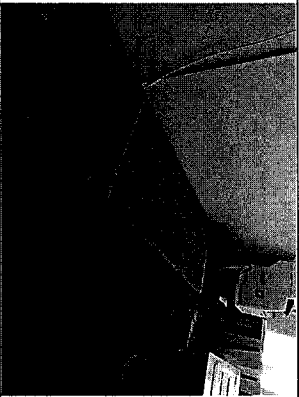
| 4.1.4 | Высота кушетки. | Не более 0,52 м. | Приложение А<br>СП 148.<br>13330.2012 | Есть | | Высота кушетки 0,49 м | Соответствует<br>нормативу | К |

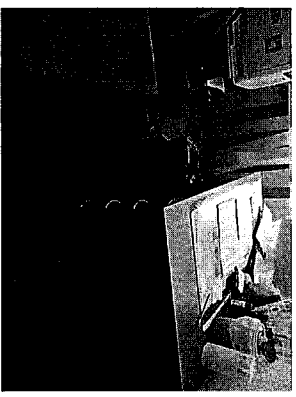
| 4.1.5 | Высота стола.<br><br>Место для<br>разворота<br>кресла-коляски у<br>стола | Не более 0,8 – 0,85<br>м над<br>уровнем<br>пола.<br><br>Не менее 1,2 м | п. 8.1.7, п.6.2.2<br>СП<br>59.13330.2016 | Есть | | Высота стола 0,74 м.<br><br>Место для разворота коляски<br>имеется | Соответствует<br>нормативу. | К |

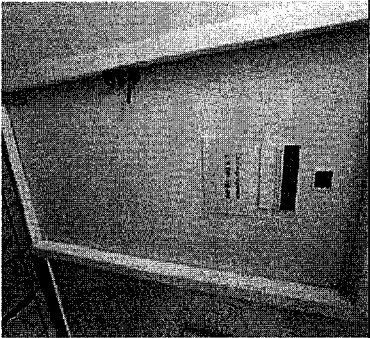
| 4.1.6 | Ширина дверного<br>полотна. | Не менее 0,9 м. | п. 6.2.4 СП<br>59.13330.2016 | Есть | | Ширина двери 0,9 м | Соответствует<br>нормативу | К,О |
| | Высота порога. | Не более 0,014 м. | | | | Высота порога 0,05 м. | Не<br>соответствует<br>нормативу | |

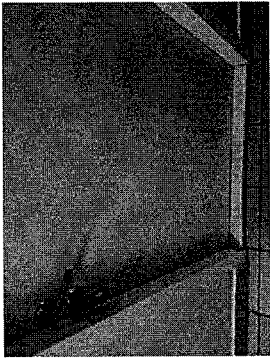
| 4.1.7 | Ручка двери | <p>- Имеют форму, позволяющую управлять ими одной рукой и не требующую применения больших усилий или значительных поворотов руки в запястье.</p> <p>- Окрашена в отличные от дверного полотна цвета.</p> | <p>п. 6.4.3, 6.4.1 СП 59.13330.2016</p> | <p>Есть</p> | | <p>Дверная ручка имеет удобную форму для открывания двери.</p> <p>Контраст в сочетании цвета ручки и двери есть.</p> | <p>Соответствует нормативу</p> <p>Соответствует нормативу</p> | <p>К,О,С,Г,<br/>У</p> |

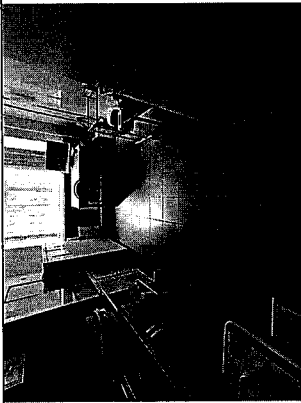
| 4.1.8 | Ширина прохода в помещении | <p>- Не менее 1,2 м для поворота на 90°,<br/>- не менее 1,4 м для разворота на 180°.</p> | <p>п. 6.2.2 СП 59.13330. 2016</p> | <p>Есть</p> | | <p>Ширина прохода после двери, у кушетки 1,75м</p> | <p>Соответствует нормативу.</p> | <p>К</p> |

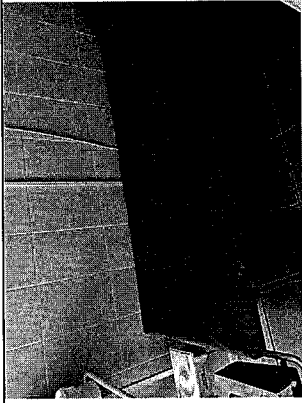
| 4.1.9 | Высота кушетки. | <p>Не более 0,52 м.</p> | <p>Приложение А СП 148. 13330.2012</p> | <p>Есть</p> | | <p>Высота кушетки 0,49 м</p> | <p>Соответствует нормативу</p> | <p>К</p> |

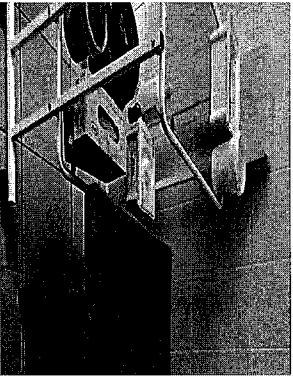
| 4.1.10 | Высота стола.<br><br>Место для разворота кресла-коляски у стола | Не более 0,8 – 0,85 м над уровнем пола.<br><br>Не менее 1,2 м | п. 8.1.7, п.6.2.2 СП 59.13330.2016 | Есть | | | Высота подкатного столика 0,80 м.<br><br>Место для разворота коляски имеется. | Соответствует нормативу. | К |

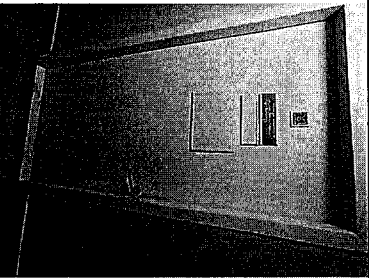
| 4.1.11 | Ширина дверного полотна. | Не менее 0,9 м. | п. 6.2.4 СП 59.13330.2016 | Есть | | Ширина двери 0,9 м | Соответствует нормативу | К,О |
| | Высота порога. | Не более 0,014 м. | | | | Высота порога 0,05 м. | Не соответствует нормативу | |

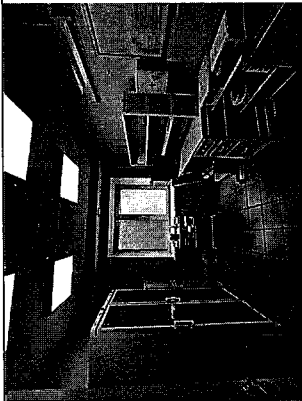
| 4.1.13 | Ширина прохода в помещении | - Не менее 1,2 м для поворота на 90°,<br>- не менее 1,4 м для разворота на 180°. | п. 6.2.2 СП 59.13330. 2016 | Есть | | Ширина прохода после двери, у кушетки 1,75м | Соответствует нормативу. | К |

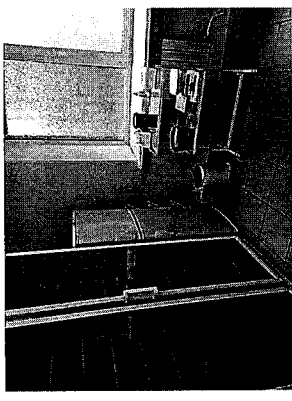
| 4.1.15 | Высота стола.<br>Место для разворота кресла-коляски у стола | Не более 0,8 – 0,85 м над уровнем пола.<br>Не менее 1,2 м | п. 8.1.7, п.6.2.2 СП 59.13330.2016 | Есть | | Высота подкатного столика 0,80 м.<br>Место для разворота коляски имеется. | Соответствует нормативу. | К |

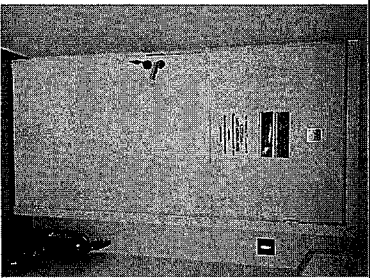
| 4.1.16 | Ширина дверного полотна.<br><br>Высота порога. | Не менее 0,9 м.<br><br>Не более 0,014 м. | п. 6.2.4 СП<br>59.13330.2016 | Есть | | Ширина двери 0,91 м<br><br>Высота порога 0,04 м. | Соответствует<br>нормативу<br><br>Не<br>соответствует<br>нормативу | КО |

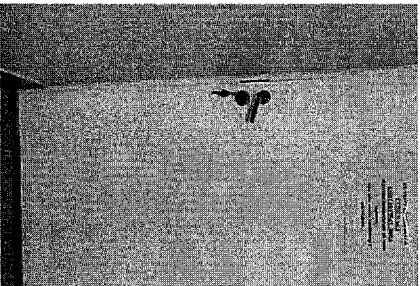
| 4.1.17 | Ручка двери | - Имеют форму, позволяющую управлять ими одной рукой и не требующую применения больших усилий или значительных поворотов руки в запястье.<br>- Окрашена в отличные от дверного полотна цвета. | п. 6.4.3, 6.4.1<br>СП<br>59.13330.2016 | Есть | | Дверная ручка имеет удобную форму для открывания двери.<br><br>Контраст в сочетании цвета ручки и двери есть. | Соответствует<br>нормативу<br><br>Соответствует<br>нормативу | КО,С,Г,<br>У |

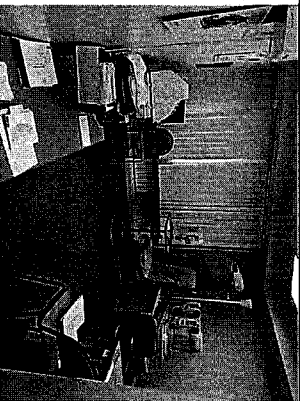
| 4.1.18 | Ширина прохода в помещении | - Не менее 1,2 м для поворота на 90°,<br>- не менее 1,4 м для разворота на 180°. | п. 6.2.2 СП<br>59.13330.2016 | Есть | | Ширина прохода после двери к столу врача, у кушетки 2,30 м | Соответствует<br>нормативу. | К |

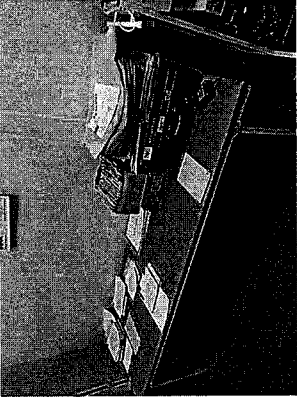
| 4.1.19 | Высота кушетки. | Не более 0,52 м. | Приложение А<br>СП 148.<br>13330.2012 | Есть | | Высота кушетки 0,48 м | Соответствует<br>нормативу | К |

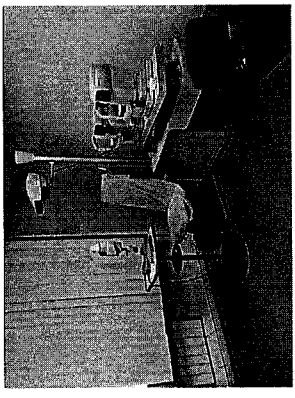
| 4.1.20 | Высота стола.<br><br>Место для<br>разворота<br>кресла-коляски у<br>стола | Не более 0,8 – 0,85<br>м над уровнем<br>пола.<br><br>Не менее 1,2 м | п. 8.1.7, п.6.2.2<br>СП<br>59.13330.2016 | Есть | | Высота поворотного столика для<br>проверки зрения 0,81 м.<br><br>Место для разворота коляски<br>имеется. | Соответствует<br>нормативу. | К |

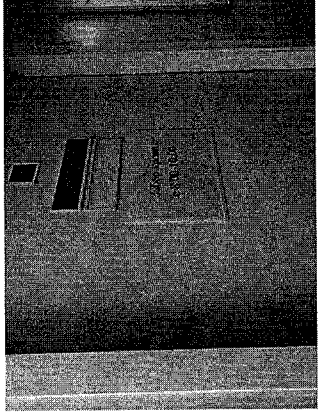
| 4.1.21 | Информирующие<br>таблички с<br>использованием<br>рельефных<br>знаков и<br>символов, а<br>также<br>рельефно-точечн<br>ым шрифтом<br>Брайля. | Размещаются рядом<br>с дверью со стороны<br>дверной ручки на<br>высоте от 1,2 до 1,6<br>м. | п. 8.1.7<br>СП<br>59.13330.2016 | Нет | | Информация расположена на<br>двери кабинетов.<br>Информация не продублирована<br>с использованием рельефных<br>знаков и шрифтом Брайля. | Не<br>соответствует<br>нормативу | С |

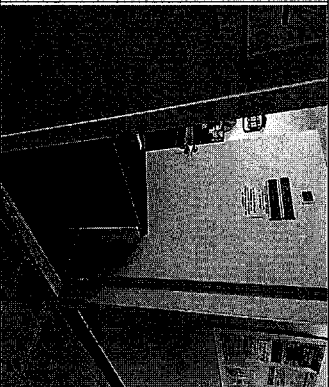
| 4.3.1 | Высота стойки (стола) гардероба. | Не более 0,80 - 0,85 м над уровнем пола. | п. 8.1.7 СП 59.13330.2016 | Есть | | | Гардероб располагается в кабинете. Обслуживание персоналом. Ширина двери 0,9м. Высота стола 0,74м. | Соответствует нормативу. | К |

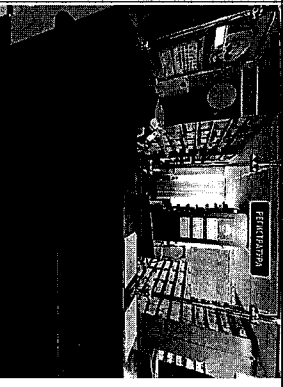
| 4.3.2 | Высота стойки (окна) регистратуры | Не более 0,80 - 0,85 м над уровнем пола. | п. 8.1.7 СП 59.13330.2016 | Есть | | | Высота стойки регистратуры 1,16м | Не соответствует нормативу | К |

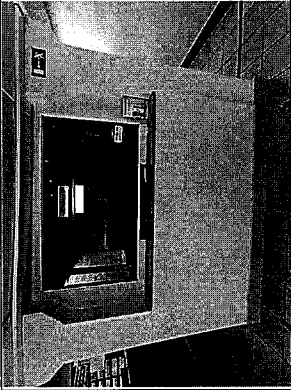
| 4.3.3 | Высота стойки (окна) кассы | Не более 0,80 - 0,85 м над уровнем пола. | п. 8.1.7 СП 59.13330.2016 | Есть | | Высота стойки кассы 1,12м | Не соответствует нормативу | К |

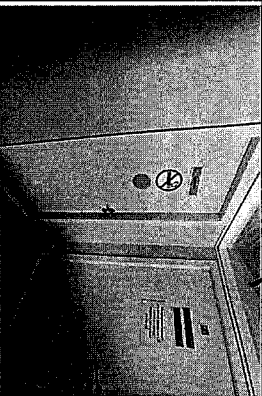
| № п/п | Наименование функционально-планировочного элемента | Норматив | Ссылка на норматив | Наличие элемента | | | Фактическое состояние | Выявленные нарушения и замечания | |
|---|---|---|---|---|---|---|---|---|---|
| 5.1.1 | Ширина двери в санитарно-гигиеническое помещение. | Не менее 0,8 м. | п. 7.1.6 СП 59.13330.2016 | Есть | | | Ширина двери 0,7 м. | Не соответствует нормативу | К |

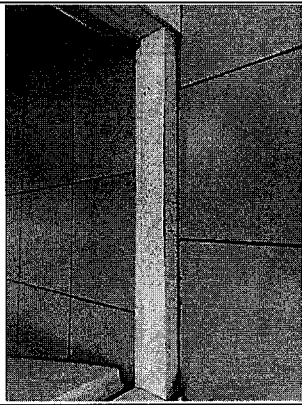
| 5.1.2 | Порог двери. | Не более 0,014 м. | п. 6.2.4<br>СП<br>59.13330.2016 | Есть | | Порог 0,04 м. | Не<br>соответствует<br>нормативу | К,О,С |

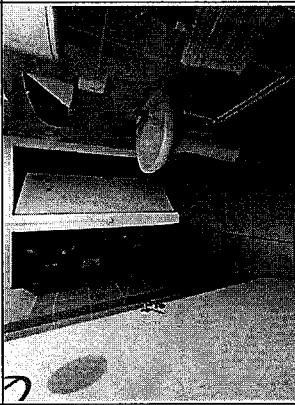
| 5.1.3 | Ширина прохода в комнате с раковинами | не менее 1,2 м в помещении с оборудованием. | П. 6.2.1<br>СП<br>59.13330.2016 | Есть | | Размеры помещения:<br>- глубина 2 м,<br>- ширина 1,7 м. | Соответствует<br>нормативу | К |

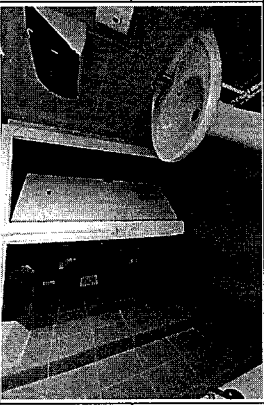
| 5.1.4 | Высота раковины | не более 0,8 м от уровня пола. | П. 8.10<br>СП<br>136.13330.2012 | Есть | | Высота раковины 0,83 м. | Соответствует<br>нормативу | К |

| № п/п | Наименование функционально-планировочного элемента | Содержание | Виды работ |
|---|---|---|---|
| 5.1 | Санитарно-бытовое помещение. | <p>Рекомендуем оборудовать санитарно-бытовое помещение в соответствие нормативам СП 59.13330.2016 «Доступность зданий и сооружений для маломобильных групп населения» - универсальную кабину или доступную кабину в общественной уборной.</p> <p>Доступная кабина в общественной уборной должна иметь размеры не менее: ширина - 1,65 м, глубина - 2,2 м, ширина двери - 0,9 м, порог не выше 0,014м. Размеры универсальной кабины в плане, м, не менее: ширина - 2,2, глубина - 2,25.</p> <p>В кабине сбоку от унитаза следует предусматривать пространство рядом с унитазом шириной не менее 0,8 м для размещения кресла-коляски, а также крючки для одежды, костылей и других принадлежностей на высоте от 0,85 до 1,1 м. В кабине должно быть свободное пространство диаметром 1,4 м для разворота кресла-коляски.</p> <p>Следует применять унитазы, имеющие опору для спины, высоту - 0,45 - 0,5 м.</p> <p>С обеих сторон унитаза устанавливаются поручни, желательно оба откидные, возможен вариант установки одного поручня стационарно. Высота установки поручней: при двух уровнях на высоте 0,65 и 0,85 м, при одноуровневых поручнях высота установки 0,8 м, расстояние между поручнями 0,6 м.</p> <p>Также поручни устанавливаются у раковины (с обеих сторон или вокруг раковины) на высоте 0,8 м, при этом должен быть обеспечен проем под раковиной для заезда кресла-коляски (высота 0,75 м).</p> <p>Нижний край электрополотенца и держателя туалетной бумаги должны быть на высоте от 0,85 до 1,1 м от пола.</p> <p>У дверей блоков санитарно-бытовых помещений, следует предусматривать со стороны ручки информационные таблички помещений (выполненные рельефно-графическим и рельефно-точечным способом), расположенные на высоте от 1,2 до 1,6 м от уровня пола и на расстоянии 0,1 - 0,5 м от края двери.</p> <p>Доступные и универсальные кабины должны быть оборудованы системой тревожной сигнализации или системой двухсторонней громкоговорящей связи. Двери доступных и универсальных кабин следует предусматривать возможность открывания наружи.</p> | Ремонт капитальный. Организационные мероприятия. |

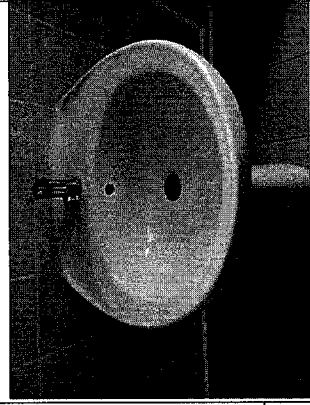
| 5.1.6 | Свободное пространство под умывальником для подножки и коленей инвалида на кресле-коляске. | Глубиной не менее 0,5 м. | п. 8.1.7<br>СП 59.<br>13330.2016 | Нет | | Свободное пространство под раковиной отсутствует (раковина оборудована постаментом). | Не<br>соответствует<br>нормативу | К |

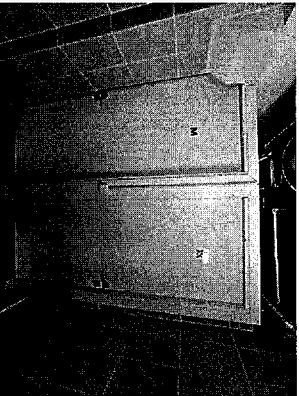
| 5.1.8 | Ширина двери в санитарно-гигиеническое помещение с унитазом (кабинка) | Не менее 0,8 м. | п. 7.1.6<br>СП<br>59.13330.2016 | Есть | | | Ширина двери 0,69 м. | Не соответствует нормативу | К |

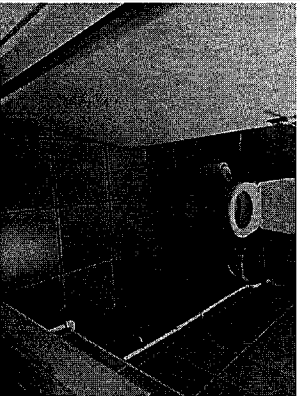
| 5.1.11 | Пространство рядом с унитазом в кабине сбоку от унитаза.<br>Высота унитаза. | - шириной не менее 0,8 м для размещения кресла-коляски;<br>- высота унитаза 0,45 - 0,5 м | п. 6.3.3<br>СП<br>59.13330.2016 | Нет | | | Размеры пространства у унитаза:<br>- слева 0,39 м,<br>- справа 0,47 м.<br>Высота унитаза 0,41 м. | Не соответствует нормативу | К |

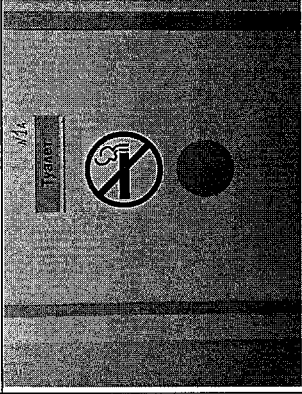
| 5.1.15 | Информирующие таблички помещений с использованием рельефных знаков и символов, а также рельефно-точечным шрифтом Брайля. | Размещаются рядом с дверью со стороны дверной ручки на высоте от 1,2 до 1,6 м и на расстоянии 0,1-0,5 м от края двери | п. 6.3.6 СП 59.13330.2016 | Нет | | | Информационная табличка, расположена на двери, не продублирована рельефно и шрифтом Брайля | Не соответствует нормативу | К |

| № п/п | Наименование функционально-планировочного элемента | Содержание | Виды работ |
|---|---|---|---|
| 6.1.3 | Информирующие обозначения помещений. | <ul style="list-style-type: none"> <li>- Рекомендуем разместить информирующие обозначения помещений рядом с дверью кабинетов со стороны дверной ручки на высоте от 1,2 до 1,6 м.</li> <li>- Организовать помощь со стороны персонала инвалидам с поражением органов зрения.</li> </ul> | Организационные мероприятия. |

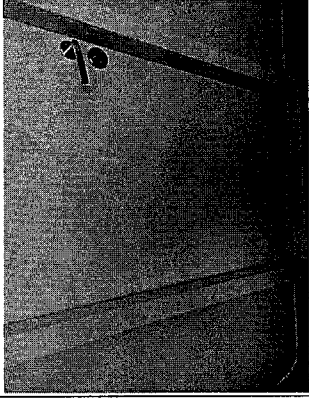
| 5.1.16 | Ручка двери | имеют форму, позволяющую управлять ими одной рукой и не требующую применения больших усилий или значительных поворотов руки в запястье. | п. 6.4.3, 6.4.1 СП 59.13330.2016 | Есть | | | Ручка двери удобной формы (нажимного действия). | Соответствует нормативу | К,О,С,Г,У |

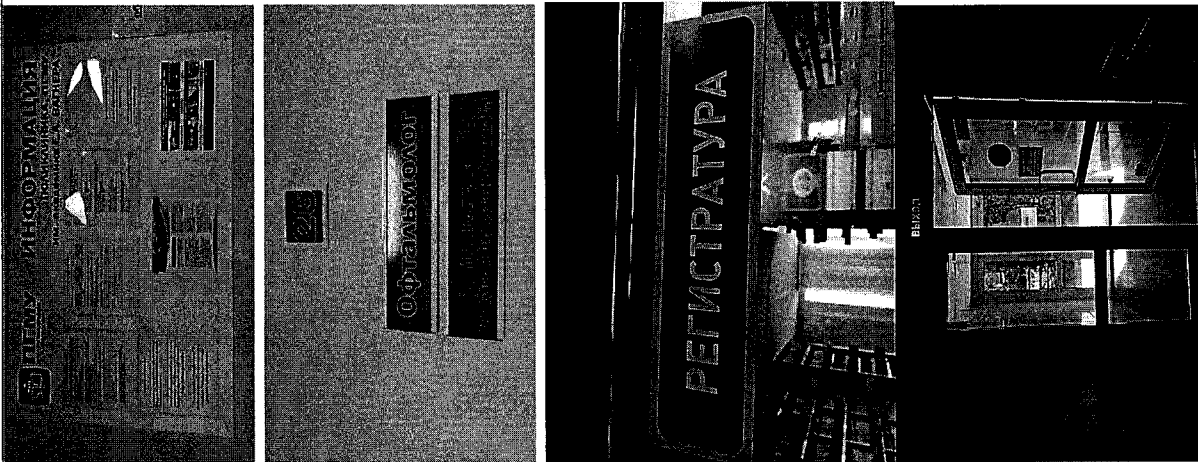
| 6.1.3 | Информационные стенды. | <p>- Визуальная информация должна располагаться на высоте не менее 1,5 м и не более 4,5 м от уровня пола.</p> | п. 6.5.9, 6.5.4. СП 59.13330.2016 | Есть | | Информационные стенды в коридорах здания размещены на нормативной высоте. | Соответствует нормативу. | С |

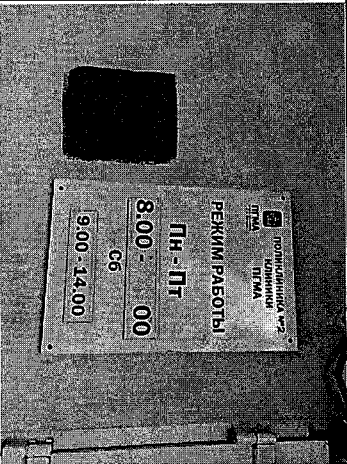
| | | | | На объекте имеется визуальная информация:<br>- таблички с названием помещений.<br>- информационные стенды<br>- план эвакуации. | Соответствует нормативу. | |

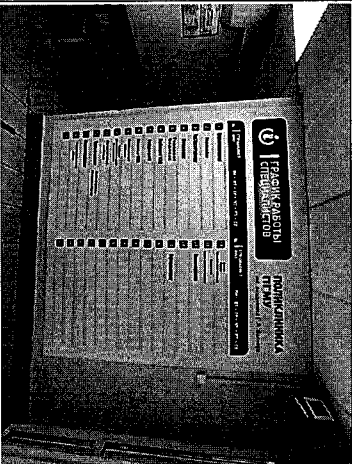
| | Есть | - | | Комплексная информация (визуальная, тактильная и звуковая), схема движения по зданию с указанием доступных мест общего пользования и мест получения услуги маломобильными группами населения отсутствует. | Не соответствует нормативу. | К.О.С |

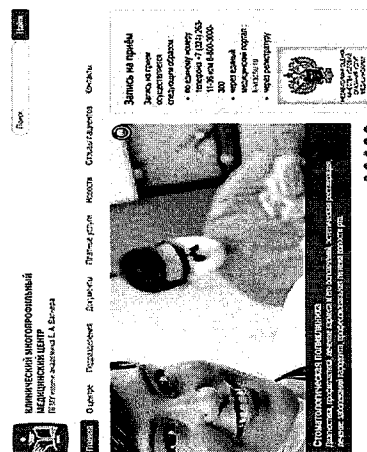
| №<br>п/п | Наименование функционально-планировочного элемента | Норматив | Ссылка на норматив | Наличие элемента | | | Фактическое состояние | Выявленные нарушения и замечания | |
|---|---|---|---|---|---|---|---|---|---|
| 6.1.1 | Возможность получения заблаговременной информации о доступности объекта и режиме его функционирования (по интернету, по телефону), порядке обслуживания инвалидов. | Наличие. | п. 4.3.3.<br>СП<br>136.13330.2012<br>ГОСТ Р 52872-2019 | Есть | - | | На сайте <a href="http://clinic.psm.ru">http://clinic.psm.ru</a> – есть информация о предоставлении услуг для поступающих с ОВЗ, доступность корпусов.<br><br>Версия для слабовидящих (выбор формата и размера шрифта) отсутствует | Соответствует нормативу | К,О,С,Г,У |

| № п/п | Наименование функционально-планировочного элемента | Содержание | Виды работ |
|---|---|---|---|
| 6.1.1 | На сайте <a href="http://clinic.rsmu.ru">http://clinic.rsmu.ru</a> | Сделать версию для слабовидящих (выбор формата и размера шрифта) | Организационные мероприятия |
